Utlåtande av Överlåtelsebesiktning Överlåtelse av fast egendom enligt jordabalken

Uppsala, UPPSALA LUTHAGEN 25:2
Seminarieгатan 6E

Besiktningdag: 2024-03-27
Carl-Jonas Nordensved

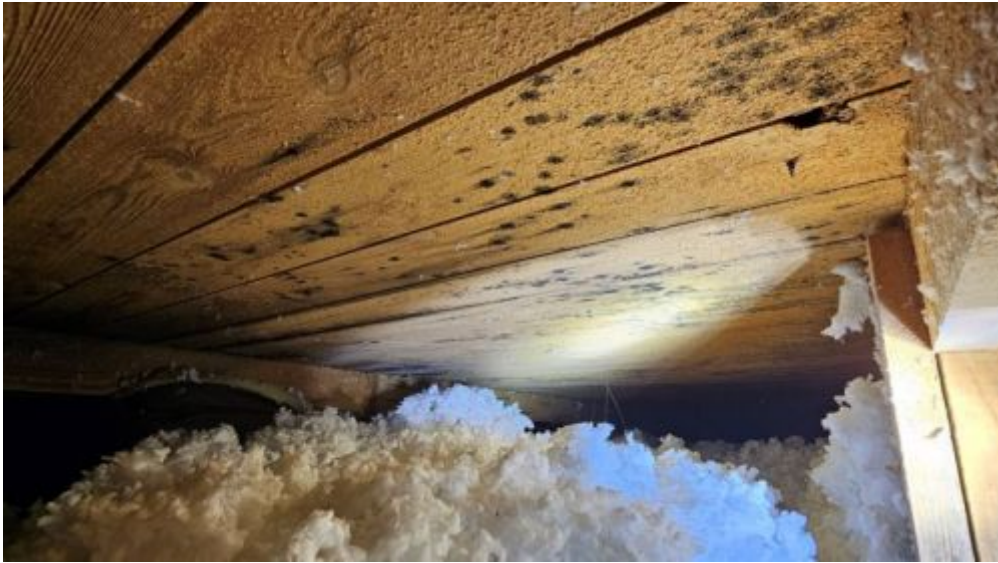
Vind

Tilläggsisolerad vind. Besiktning av vinden kan endast ske från luckan någon meter in på grund av låga och trånga ytor. Det finns ingen landgång eller annan möjlighet att ta sig in på vinden. Lokalt i undertaket på vinden finns mögelpåväxt i form av små svarta prickar (se foto nedan). För att klargöra orsaken och åldern på mögelprickarna krävs en fortsatt teknisk utredning.
