## ÖVERLÅTELSEBESIKTNING FÖR SÄLJARE

<b>Fastighetsbeteckning:</b>	Velamsund 1:183
<b>Adress / Ort:</b>	Fläderstigen 1 132 37 Saltsjö-Boo
<b>Fastighetsägare:</b>	Jennifer & Petter Östling
<b>Uppdragsgivare:</b>	Jennifer & Petter Östling
<b>Närvarande personer:</b>	Petter Östling
<b>Besiktningssman:</b>	Tony Österman Östermans Besiktning AB
<b>Typ av besiktning (nivå)</b>	Nivå 1
<b>Datum för besiktning:</b>	2017-10-30
<b>Protokoll nr:</b>	2017-10-30/01

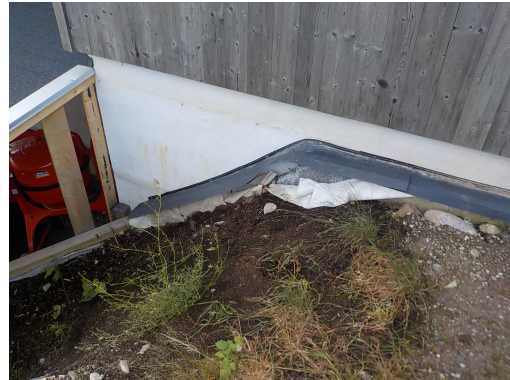
Dräneringsskivorna ligger lokalt ovan marken.  
(Dessa bör ligga en bit under marken så att inte solen "äter upp" materialet).  
Stenplattorna vid entrén har satt sig.  
Ovan anmärkningar bedöms i dagsläget vara en mindre brist, men bör kompletteras för att undvika framtida skador.

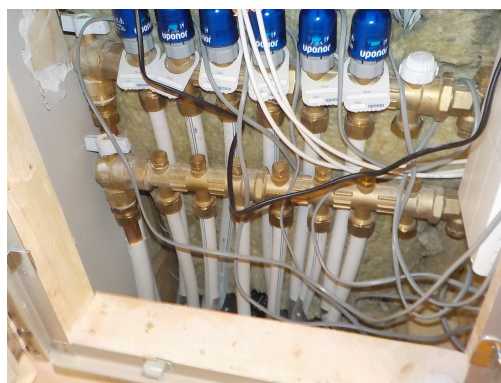
Utrymmet där golvvärmefördelaren är placerad saknar tätskikt och skvallerrör.

Då utrymmet där golvvärmefördelaren är placerad saknar tätskikt och skvallerrör innebär det en risk för fuktskador i golv och väggkonstruktion vid eventuellt läckage om detta inte kompletteras.
