Besiktningssprotokoll

Anticimex Försäkringsbesiktning – nivå 1

Fastighetsbeteckning: Odenslunda 1:405	
Fastighetsägare: Hamed Salimzadeh	
Fastighetsadress: Herrängsvägen 34	
Postnummer: 194 52	Ort: Upplands Väsby

Besiktningdatum: 2024-04-17	Protokollnummer: 68219435
Temperatur: 2 °C	Väderlek: Halvklart
Tekniker: Roger Pettersson	
E-post: roger.pettersson@Anticimex.se	
Kontor: Stockholm Norr	
Närvarande: Fastighetsägare

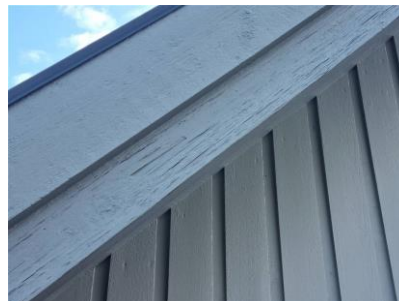
Delar av fasadpanelen, vindskivor och trädetaljer är i behov av målning/underhåll.

Fasadbeklädnad och träkonstruktioner där målningsbehov finns riskerar att få fukt- och rötskador på grund av sämre vattenavvisande förmåga. För att öka livslängden på fasadbeklädnaden rekommenderas målning och underhåll.

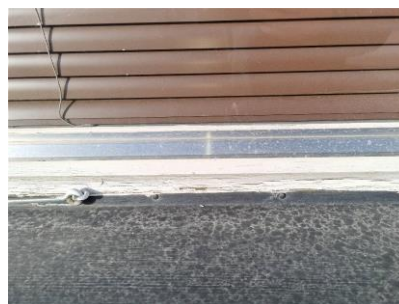
Torrspäckor finns på fönster.

Dessa bedöms inte ha lett till bakomliggande skador.

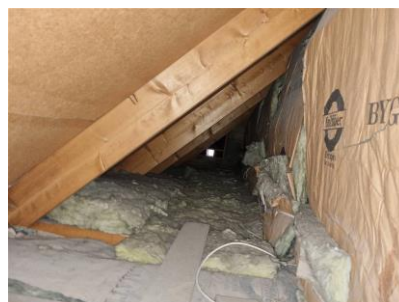
Sidovindar är ej besiktningsbara då lucka saknas till den ena och landgångar i den andra där lucka finns.

Vi rekommenderar en kompletterande besiktning av utrymmet när lucka och landgångar finns.

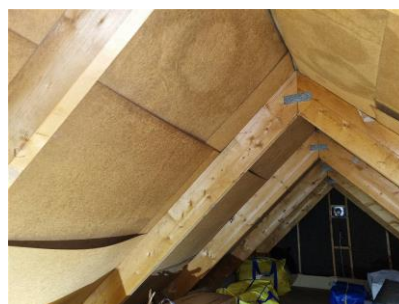
Underlagstaket består av träfiberskivor.
- lokala missfärgningar finns. Detta bedöms inte vara onormalt för konstruktionen.
Viktigt att regelbundet se över sin vind efter förändringar.

Eftersom underlagstaket består av träfiberskivor utan yttre täckning av papp under takbeklädnaden, finns risk vid ogynnsam väderlek att regnvatten/snö tränger in i skivskarvar med läckage på vindsutrymmet som följd. Med tiden kan även träfiberskivorna drabbas av fuktskador.

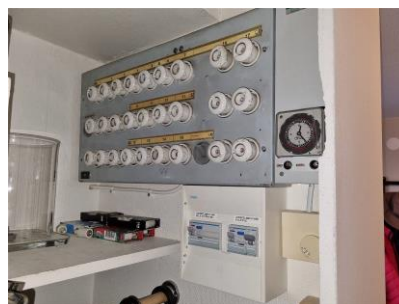
Jordfelsbrytare finns installerad vid el-centralen.

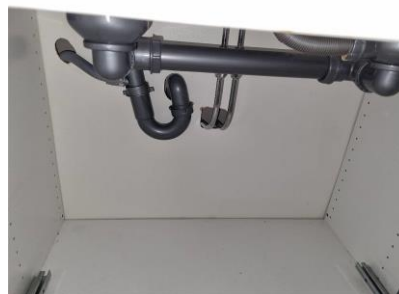
- ⚠ Fuktskydd saknas i diskbänksskåp.

Utan fuktskydd är det svårt att upptäcka läckage från rörledningar. Vatten kan då tränga in i omkringliggande konstruktioner och orsaka fuktskador.

För att upptäcka eventuella läckage, installera ett fuktskydd. Man kan med fördel även montera en vattenvarnare för att få en indikation på ett eventuellt läckage.

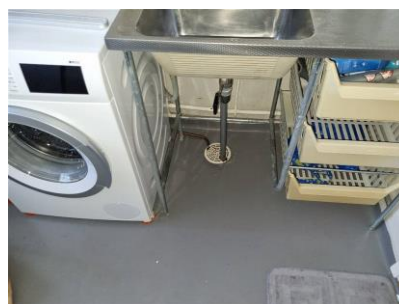
- ⚠ Utrymmet är från byggnadsåret och har passerat tiden för sin tekniska livslängd.
- Mindre mattsläpp runt golvbrunnen.

Eftersom funktionen, som innebär att ytskiktet/tätskiktet ska vara vattentätt, kan vara nedsatt finns en ökad risk att vatten tränger igenom ytskiktet/tätskiktet med vattenskador i omkringliggande konstruktioner som följd.

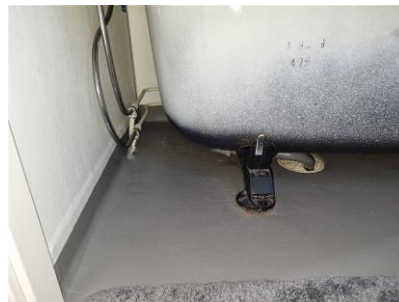
Våtutrymmet är från byggnadsåret och har passerat tiden för sin tekniska livslängd.
- Rör genomföring finns i golvet.

Eftersom funktionen, som innebär att ytskiktet/tätskiktet ska vara vattentätt, kan vara nedsatt finns en ökad risk att vatten tränger igenom ytskiktet/tätskiktet med vattenskador i omkringliggande konstruktioner som följd.

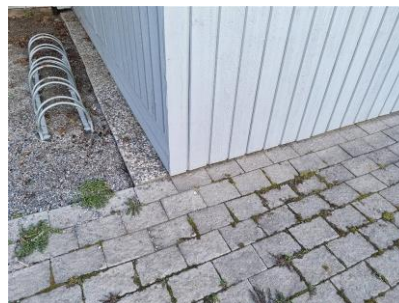
Avståndet mellan fasadbeklädnaden och marken är inte tillräckligt.

Eftersom fasadbeklädnaden avslutas för nära mark finns risk för att fukt från marken suggs upp i fasadpanelens nederkant. Detta kan orsaka fuktrelaterade skador i fasadbeklädnaden och bakomliggande konstruktioner.
