Besiktningssprotokoll

Anticimex Försäkringsbesiktning – nivå 2

Fastighetsbeteckning: Alven 4	
Fastighetsägare:	
Fastighetsadress: Sandsborgsvägen 16	
Postnummer: 122 33	Ort: Enskede

Besiktningdatum: 2024-03-21	Protokollnummer: 68177492
Temperatur: 1 °C	Väderlek: Mulet
Tekniker: Peter Hilmgård	
E-post: peter.hilmgard@anticimex.se	
Kontor: Stockholm Syd	
Närvarande: Säljarna

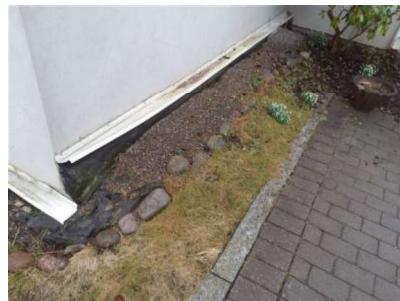
Utvändigt / Sockel

Utvändigt fuktskydd ligger oskyddat ovan mark.

Risk finns att det utvändiga fuktskyddet skadas och funktionen försämras.

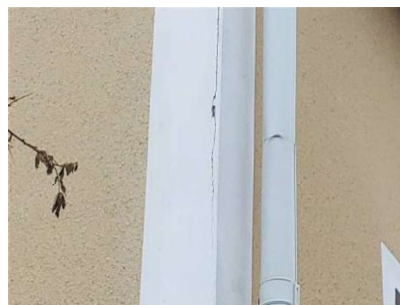
Utvändigt / Fasad

Putsad fasad/sockel har sprickor och ställvis noteras bomputs.

Kontakt med fackman (murare) rekommenderas för kontroll och åtgärd.
