# Besiktningssprotokoll

Anticimex Försäkringsbesiktning – nivå 2

Fastighetsbeteckning: Ottersjö 1:25	
Fastighetsägare:	
Fastighetsadress: Dagsås Sjölid 13	
Postnummer: 43277	Ort: Tvååker

Besiktningdatum: 2024-03-06	Protokollnummer: 68079285
Temperatur: 4 °C	Väderlek: Mulet
Tekniker: Sofia Gunnarsson	
E-post: sofia.gunnarsson@Anticimex.se	
Kontor: Halmstad	
Närvarande: Erik Sjöberg, fastighetsägare

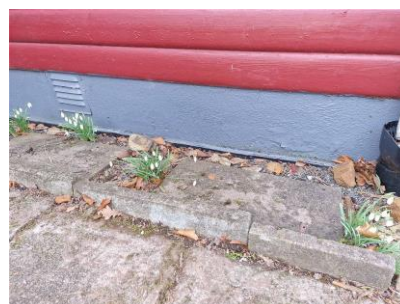
Utvändigt fuktskydd ligger oskyddat ovan mark.

Risk finns att det utvändiga fuktskyddet skadas och funktionen försämras.

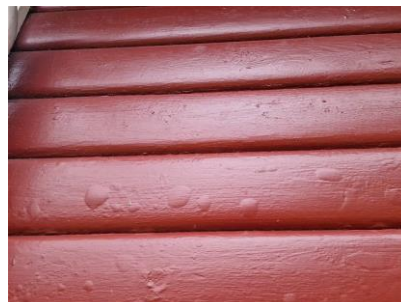
Blåsor syns i färgen samt enstaka färgsläpp.

En rötskadad bräda noterades i hörnet åt söder.

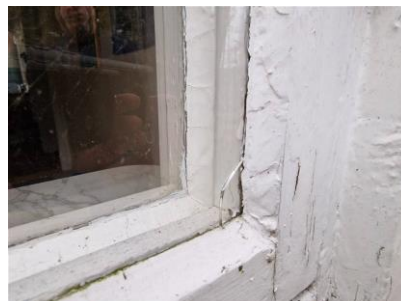
En mindre spricka finns i ett fönster åt sydväst.

Kontakta fackman för bedömning av lämpliga åtgärder.

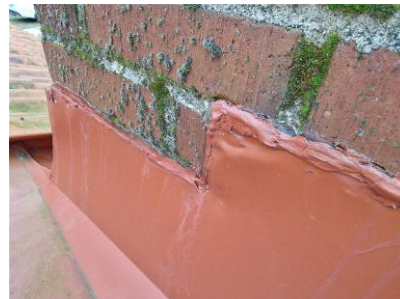
Otät fog noterades vid skorstenens plåt.

Risk finns att fukt tränger in.

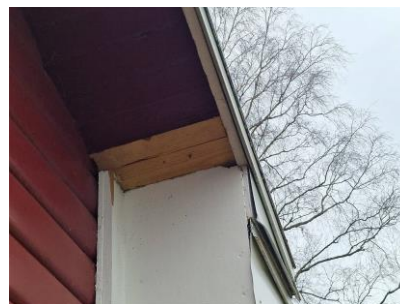
Omålat takutsprång finns nära uterummet och till höger om ytterdörren är takutsprånget endast grundmålat.

Färgsläpp förekommer från takfotsbrädan.

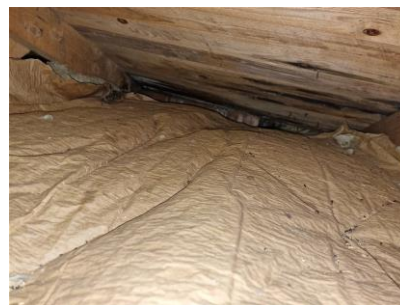
Missfärgningar finns i underlagstaket nära skorstenen.

Missfärgningar kan bero på olika saker och kan vara ett tecken på en tidigare eller en pågående fuktskada.

Ingen fuktkvotsmätning är gjord på missfärgningarna då de inte var möjliga att komma åt.

Det rekommenderas att kontakt tas med fackman för kontroll av orsak till och omfattning av de missfärgningar som noterats samt för bedömning av lämpliga åtgärder.

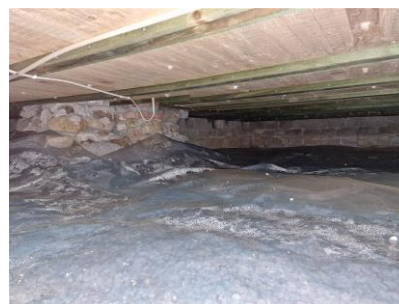
Fuktkvoten uppmättes stickprovvis i blindbottenläkten till 17-18 %.

En blindbottenläktbräda under vardagsrummet är rötskadad. Lokalt förekommer mikrobiell påväxt på blindbotten.

Det finns risk för mikrobiell tillväxt om den relativa fuktigheten i luften är över 75 %, vilket i gran- och furuvirke motsvarar en fuktkvot på cirka 17 %.

Höga fuktvärden och mikrobiell påväxt innebär att grundens klimat under delar av året är för fuktigt. Detta kan i förlängningen leda till fler rötskador i konstruktionen. För att undvika detta så måste krypgrundens klimat bli torrare.

För att undvika detta så måste grundens klimat bli torrare. Läs Anticimex faktablad om uteluftsventilerade krypgrunder för tips och råd.

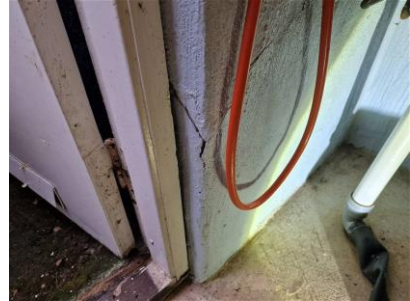
Puts- och färgsläpp finns på väggarna i källarutrymmet.

Puts- och färg som släppt från underlaget invändigt på källarytterväggarna är ett tecken på att källarens utvändiga fuktskydd inte längre fungerar tillfredsställande.

För att åtgärda detta måste källarens utvändiga fuktskydd förbättras. Läs Anticimex faktablad om källare för tips och råd.
