# **Villa Pettersson – utvändig renovering**

## Rapport 2022: 90

Antikvarisk medverkan  
Lena Östlund

Regionmuseet  
Skåne

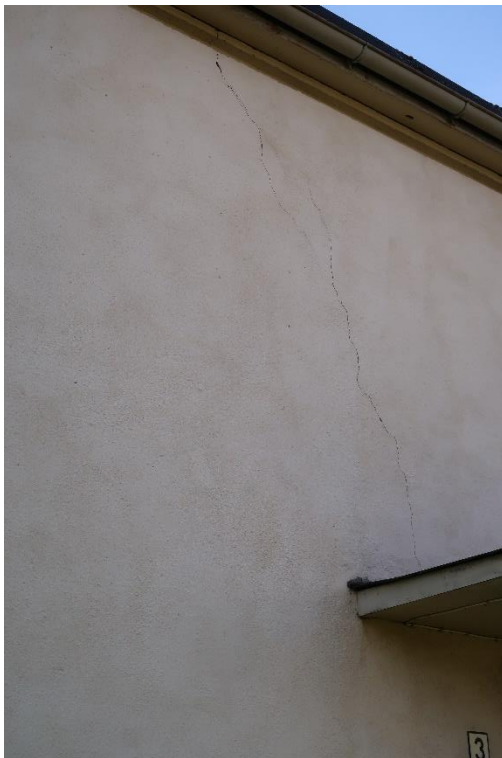
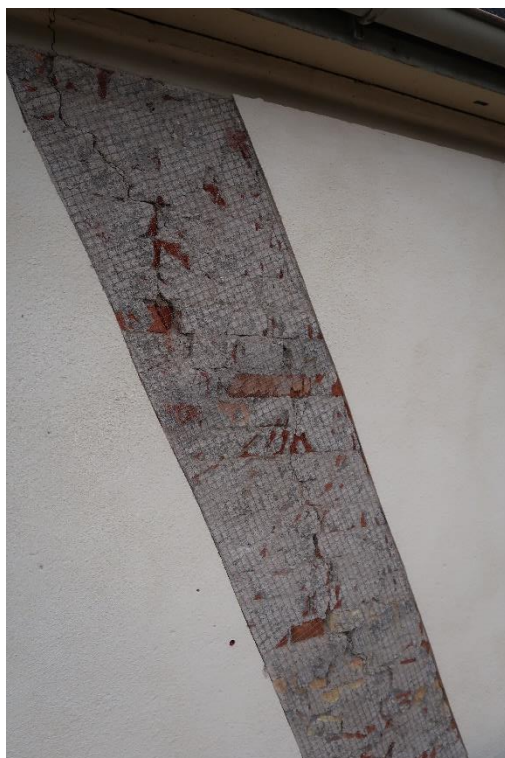
Södra och västra fasaden uppvisade sprickor och putsen hade dålig vidhäftning till underlaget. Norra fasaden uppvisade en diagonal spricka ovanför ingångsdörrens tak upp mot takfoten. Alla fyra fasaderna var smutsiga.

*Spricka på norra fasaden innan åtgärd och efter att sprickan öppnats och nätats.*

Diagonal spricka från ingångsdörrens tak upp mot takfoten öppnades, nätades och lagades.

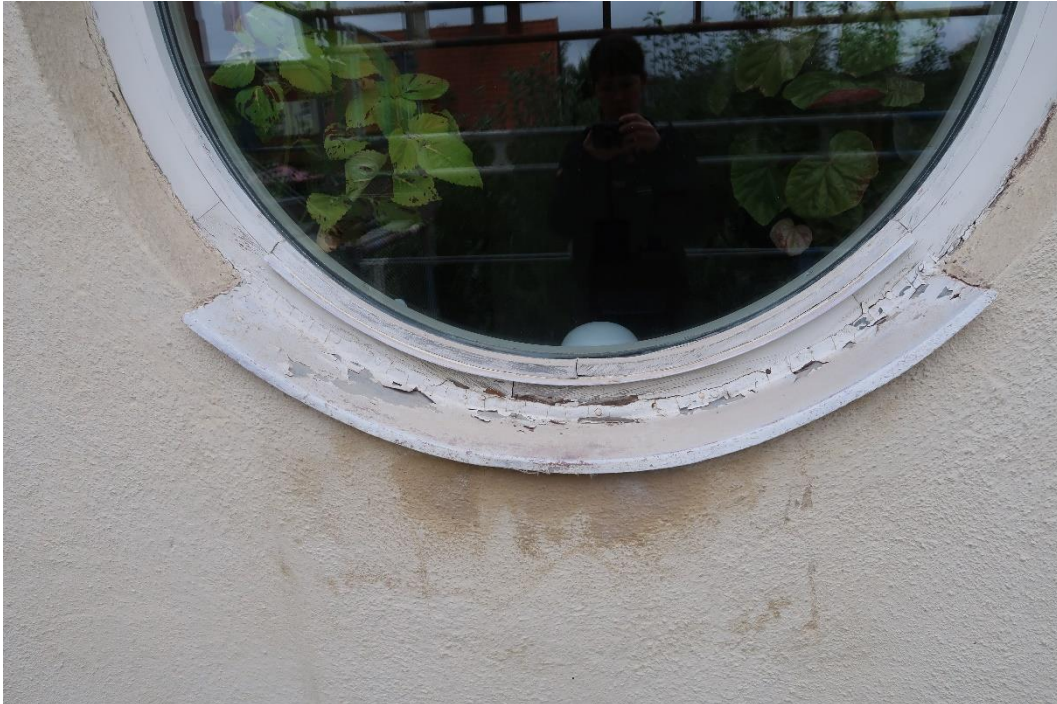
Blecket i nederkant på det runda fönstret hade släppt in vatten på kortsidorna vilket hade lett till skador i putsen under fönstret. Nytt bleck som går högre upp på kanten och har lite mer utstickande kant monterades.

*Vatten hade runnit in under fönsterblecket och skadat putsen under fönstret. Östra fasaden.*

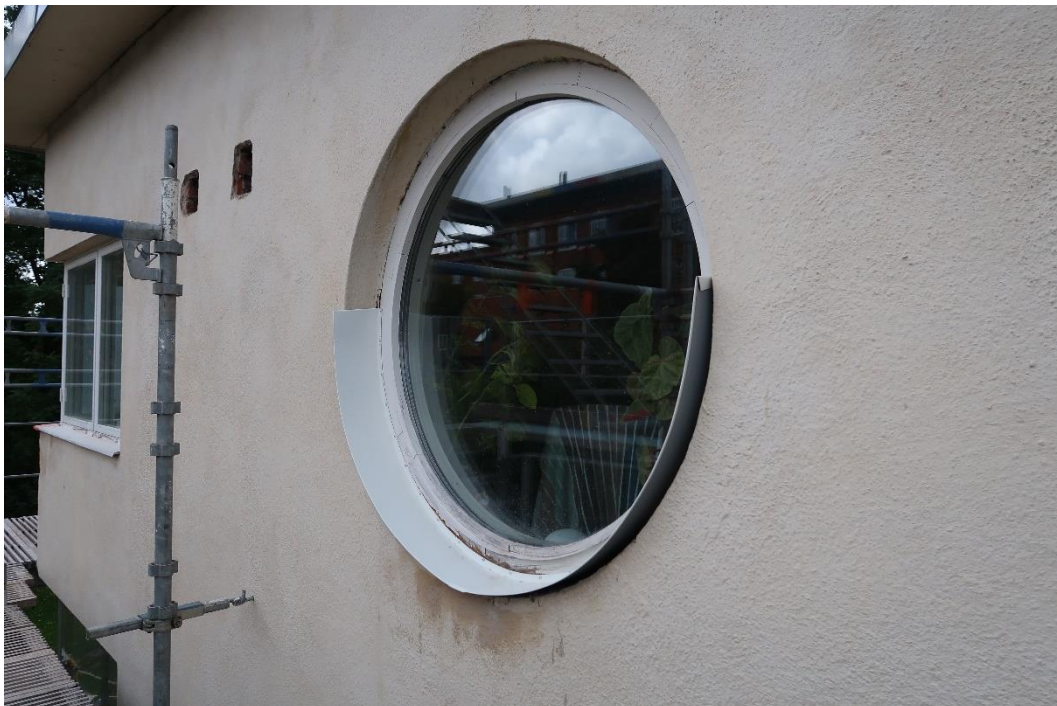
*Nytt bleck på det runda fönstret på östra fasaden.*

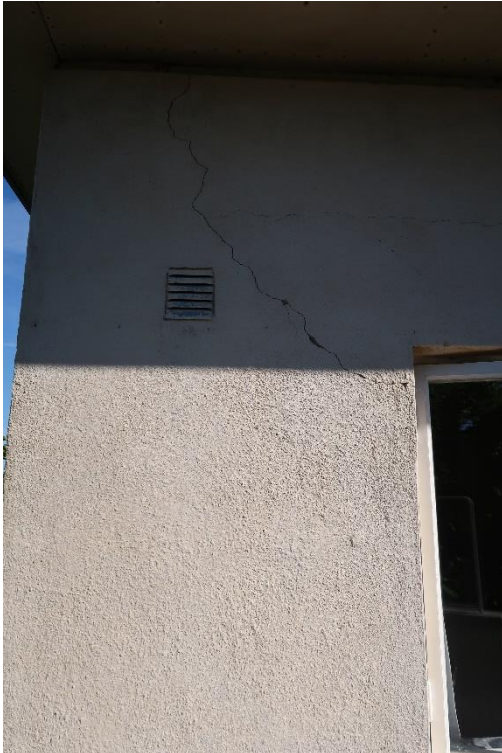
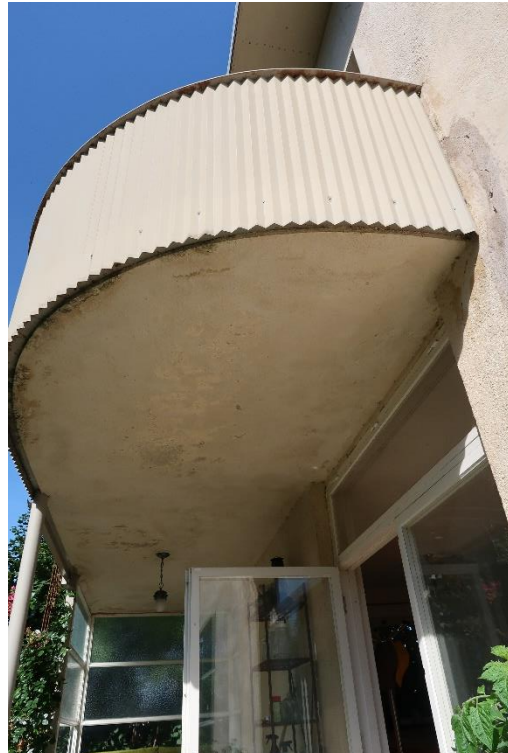
Lagning och målning av undersidan på balkongen ingick inte i denna renovering. På undersidan kan dock ses att vatten tränger in från ovansidan på balkongen och orsakar skador. Orsaken till skadorna bör undersökas och skadorna åtgärdas.

*Spricka i västra hörnet och lagning och spricka vid sida av balkong. Undersidan på balkongen åtgärdades inte under renoveringen. Södra fasaden.*

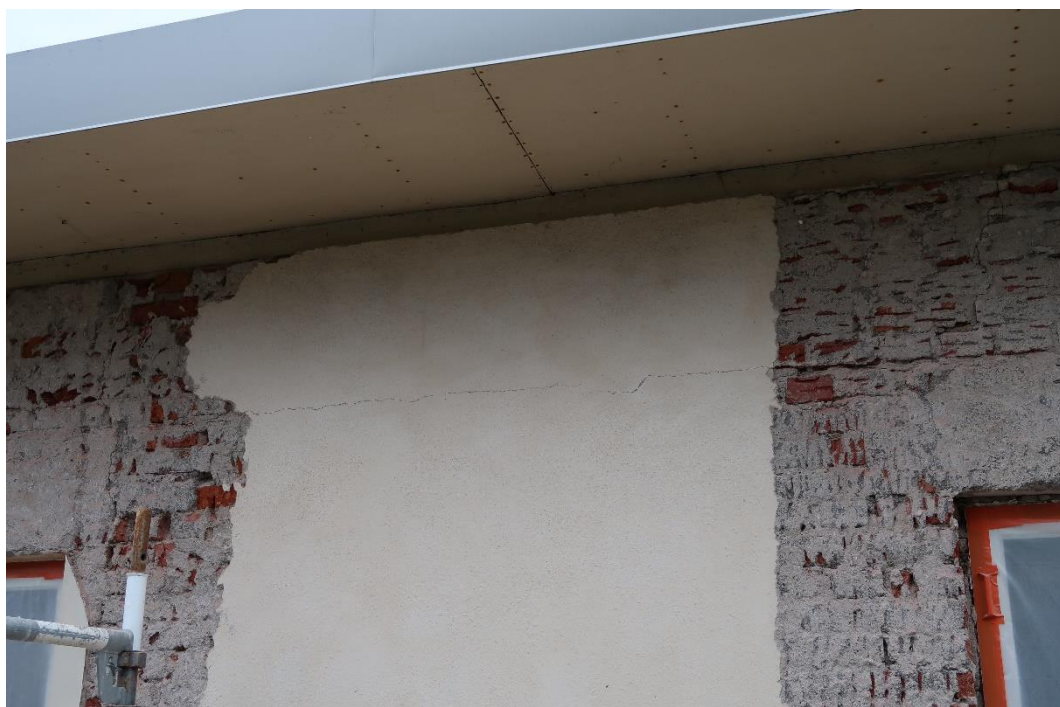
*Horisontell spricka ovanför fönstren på södra fasaden.*

Horisontell spricka ca 30 cm över fönstren och diagonal spricka från västra fönstret upp till takfoten nätades och lagades.

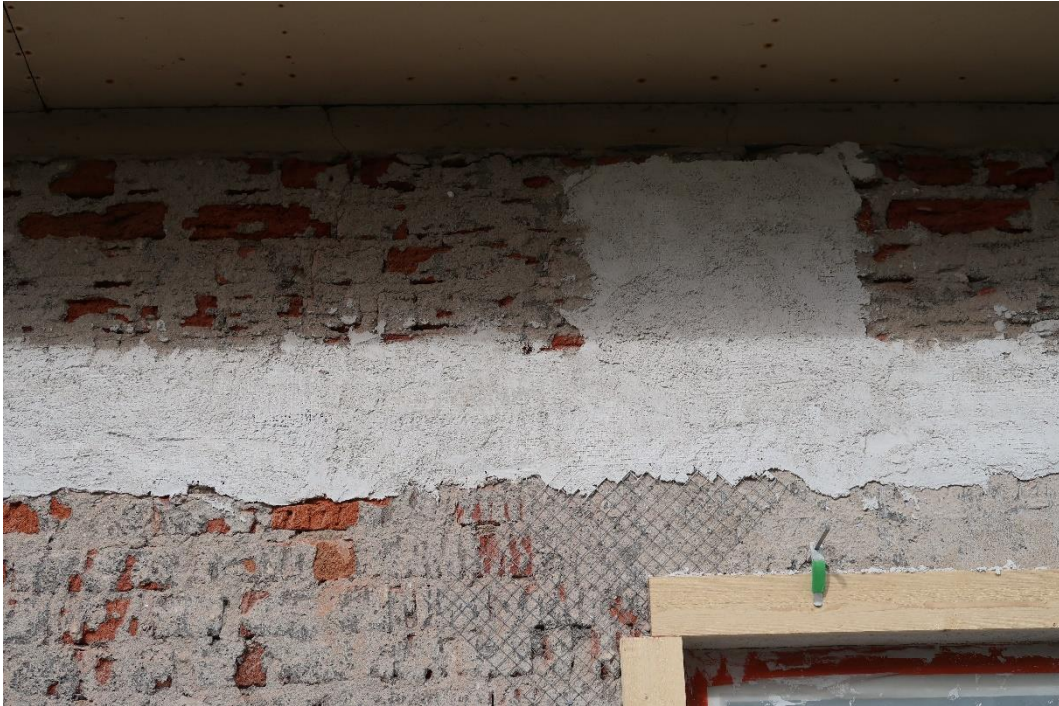
*Nätning och lagning av den horisontella sprickan på södra fasaden.*

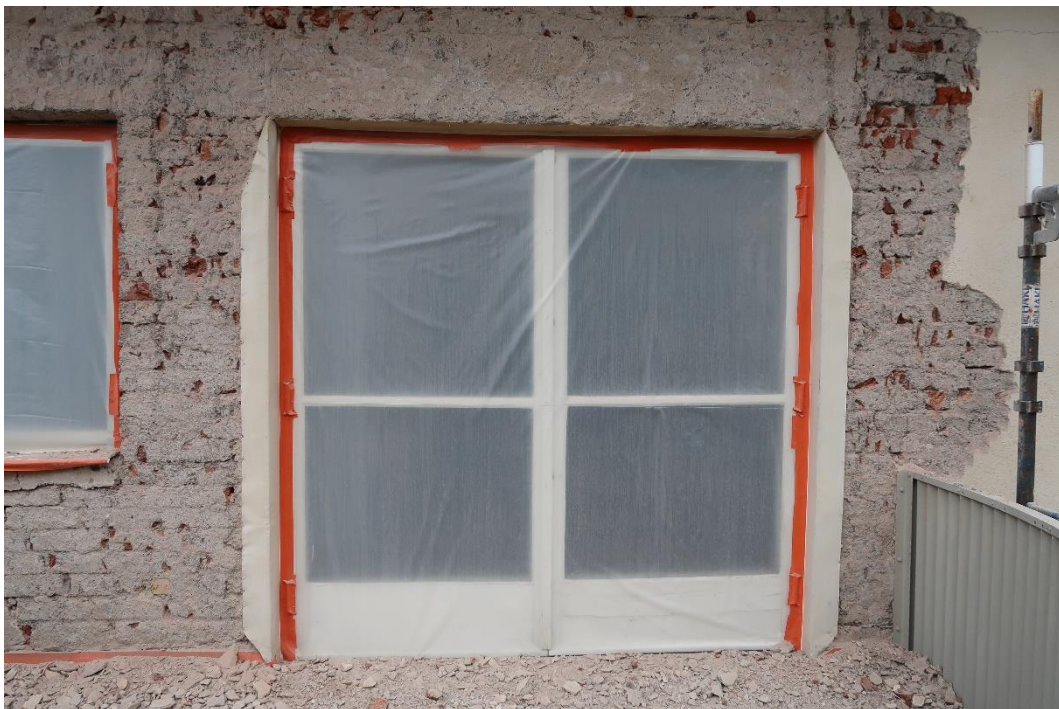
*Metallbleck runt balkongdörrarna hade satts upp under tidigare restaurering. Södra fasaden.*

Runt balkongdörrarna hade på senare tid metallbleck monterats, troligtvis för att de putsade hörnen hade gått sönder när dörrarna slog upp. Metallblecken togs bort och hörnen putsades upp.

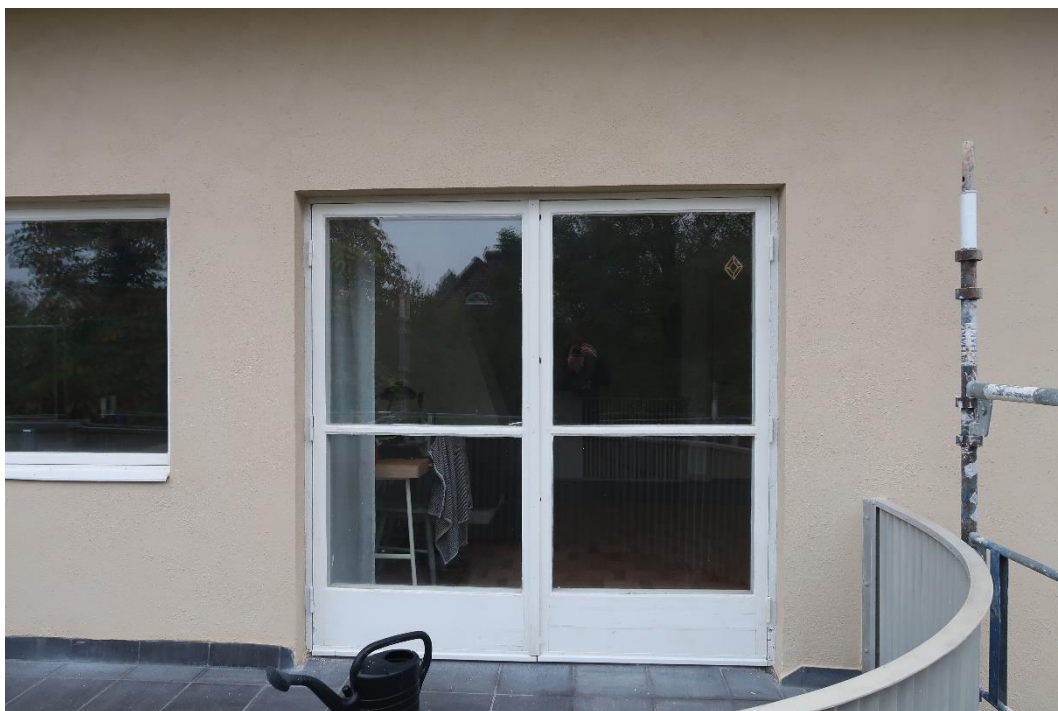
*Efter att blecken tagits bort putsades hörnen.*

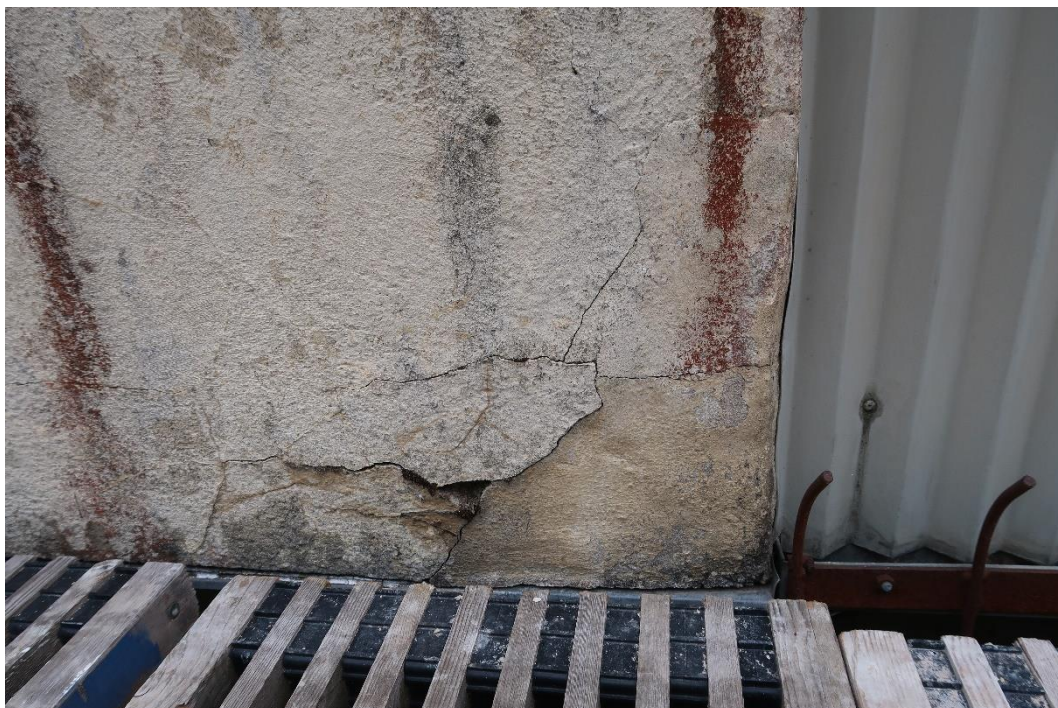
Den putsade delen av balkongen visade sig vara cement på en järn - och trästomme som hade målats med KC-färg. Nederst hade på en senare tidpunkt ett bleck monterats. Blecket var felmonterat vilket gjorde att vatten rann in i konstruktionen och orsakade skador. Järnet hade rostet vilket har lett till att putsen spruckit i nederkanten och träet hade fått rötskador. Lös puts togs bort och järnet rostskyddsbehandlades. Blecket nedtill togs bort och det lagades upp en dropplista i puts. Skadorna putsades upp och ytan målades med KC-färg som grund innan målning med Kungskalk.

*Sprucken puts på balkongen på grund av att underliggande järn har rost.*

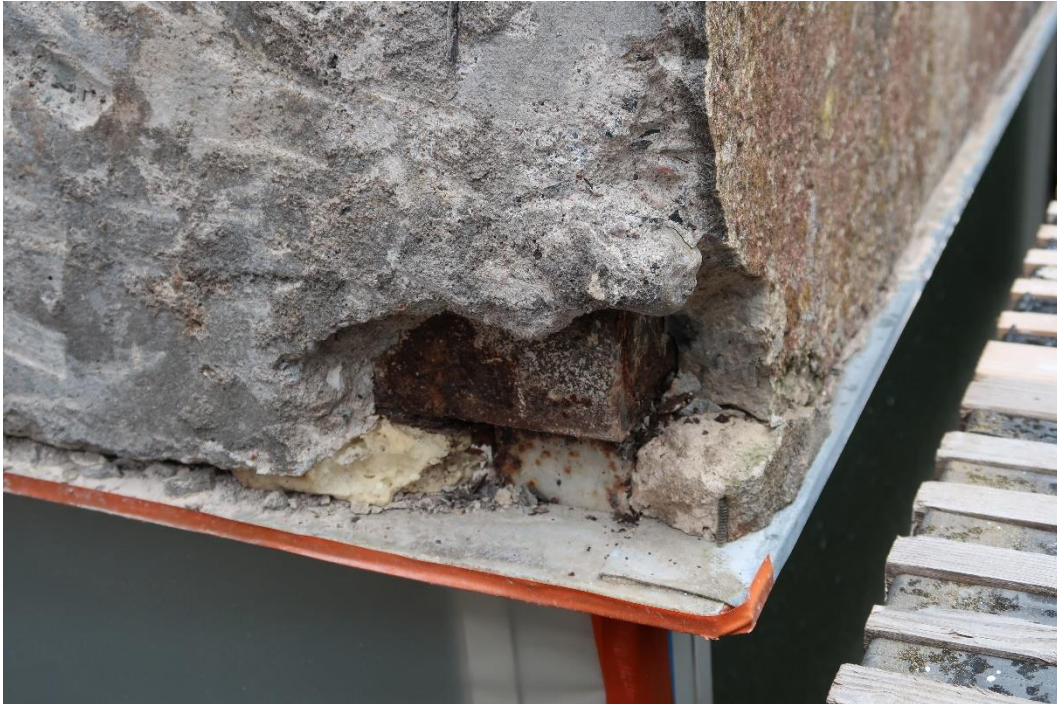
Inträngande vatten vid det felmonterade blecket på balkongens undersida har även lett till skador i det underliggande fönstret vilket bör åtgärdas.

*Ett bleck nedtill på balkongen hade monterats under tidigare restaurering. Blecket var felmonterat och gjorde att vatten har runnit in i konstruktionen vilket har lett till rostat järn och sprucken puts samt rötskadat trä.*

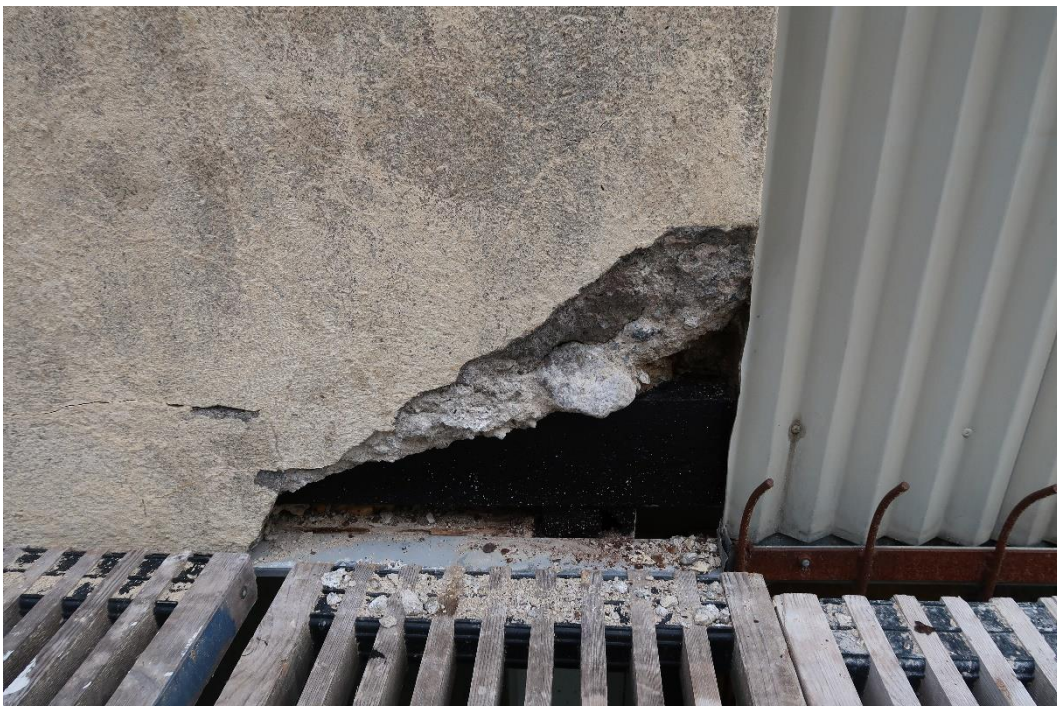
*Lös puts är borttagen och järnet rostskyddbehandlat.*

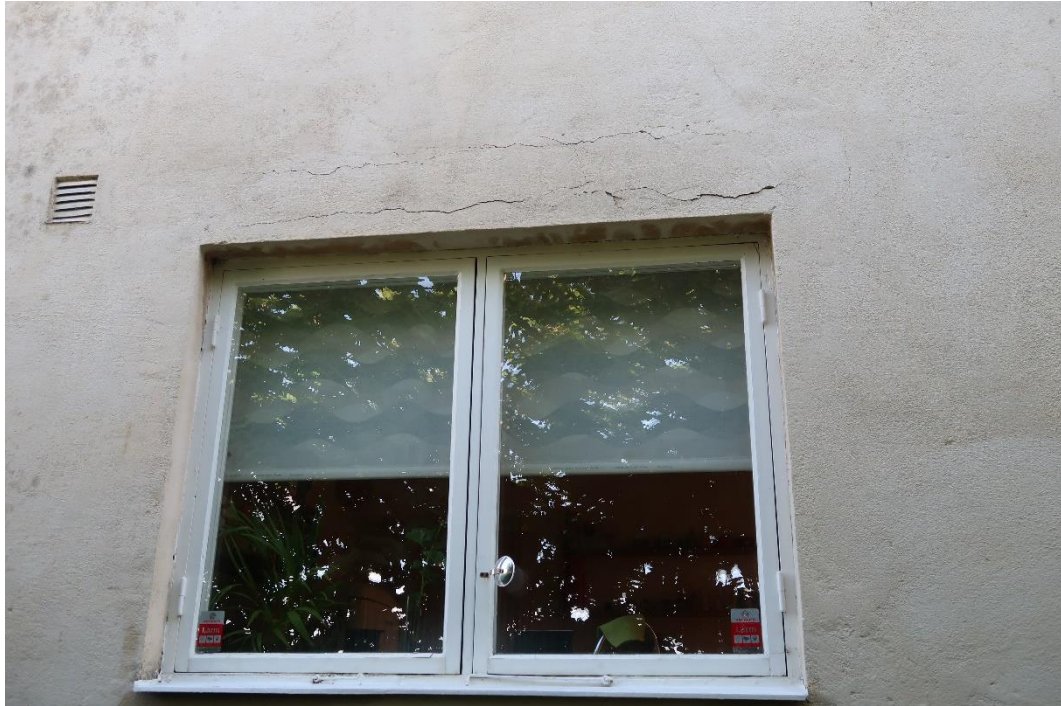
Ovanför norra fönstret (köksfönstret) var det horisontella sprickor. Då sprickorna öppnades visade det sig att balken ovanför fönstret var den ursprungliga balken som hade rostet och utvidgats sig vilket lett till sprickor i putsen. Med största sannolikhet beror skadan på den vattenläcka som skedde i badrummet ovanför köket 1998. Balken rostskyddsbehandlades och en tegelbalk lades in under järnbalken som stöd. Samma åtgärd bör senare göras från insidan.

*Spricka ovanför köksfönstret på västra fasaden.*

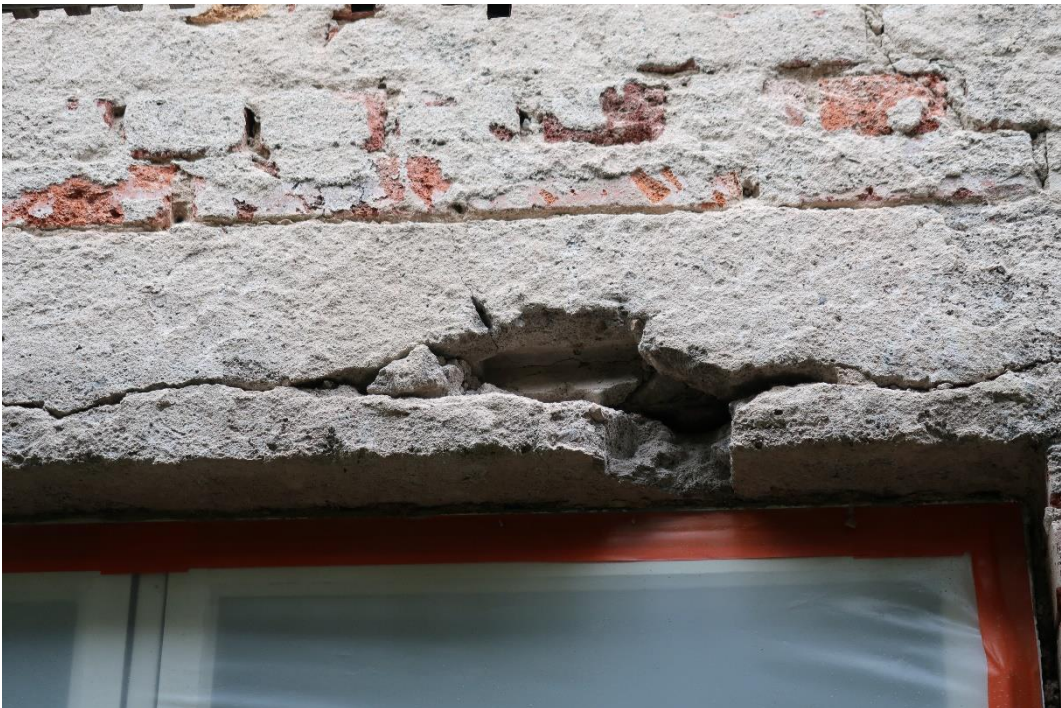
*Sprickan ovanför köksfönstret efter att putsen tagits bort och sprickan delvis huggits upp.*

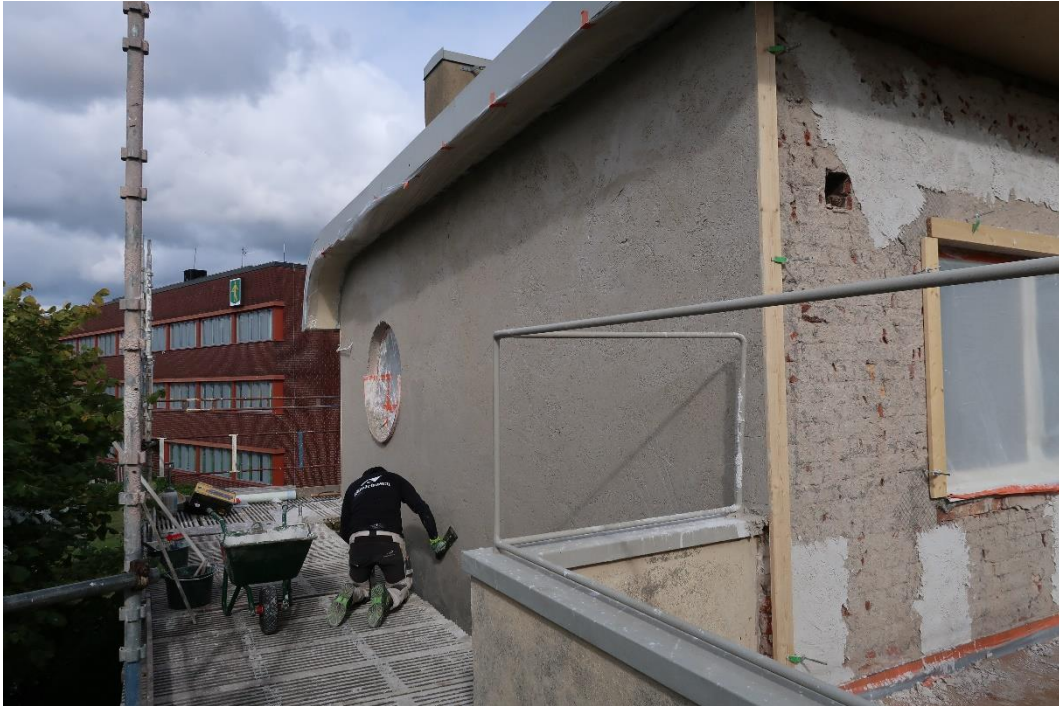
*Västra fasaden under putsningsarbetet.*
