## ÖVERLÅTELSEBESIKTNING TOTAL BESIKTIGAD

### HANINGE VENDELSÖ 3:688

Bondvägen 65  
136 75 VENDELSÖ

# UTLÅTANDE ÖVER ÖVERLÅTELSEBESIKTNING

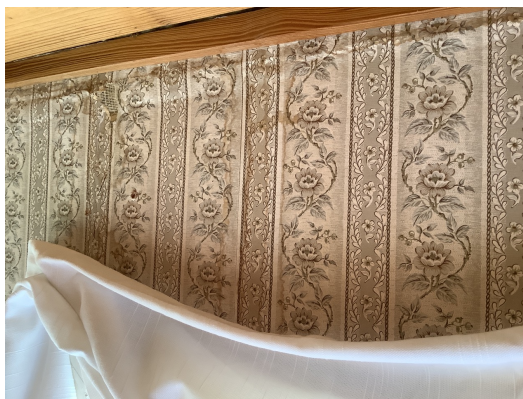
##### **Missfärgningar.**

Missfärgningar har observerats. Dessa missfärgningar var torra vid besiktningstillfället.

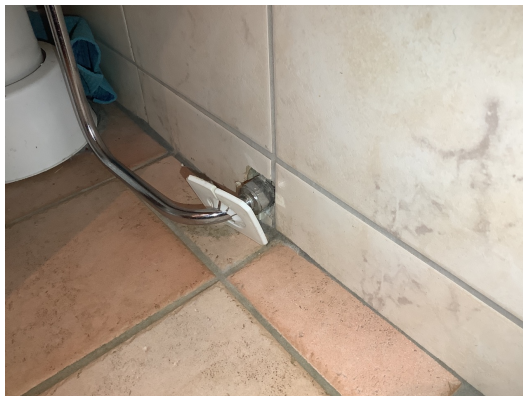
**Rör genomföringar nära golv.**

Avstånd mellan vägg eller golv understiger 6 cm. Detta är inte enligt monteringsanvisningarna i Säker Vatten.

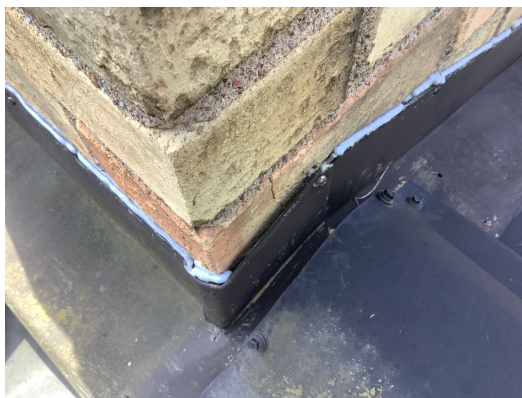
**Tätning vid installationsgenomföringar i tak.**

När brister finns i dessa tätningar ökar risken att fukt tränger in i konstruktionen och utsätter denna för en förhöjd fuktstatus.

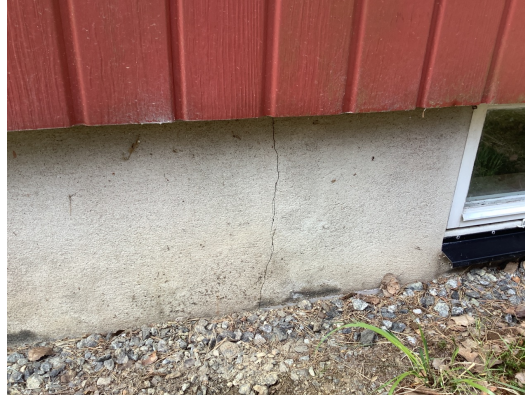
### Sprickor i grundmuren.

Då det noterats sprickor i grundmuren finns det risk att vatten kan tränga in i dessa och orsaka förhöjd fuktstatus i angränsande konstruktioner.

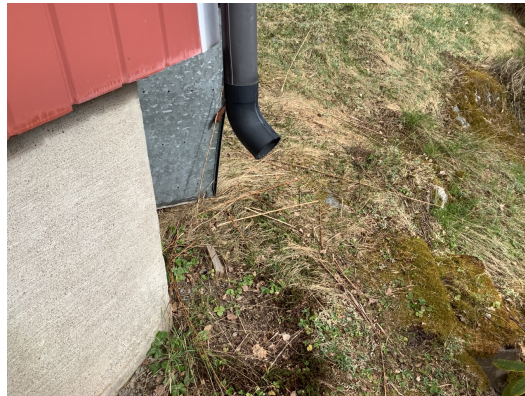
### Avrinning från stuprör intill grundmur.

Då vatten från stuprör inte leds bort genom dagvattenledningar eller stenkistor, finns det risk att vattnet tränger in i grundkonstruktionen och orsakar förhöjd fuktstatus.

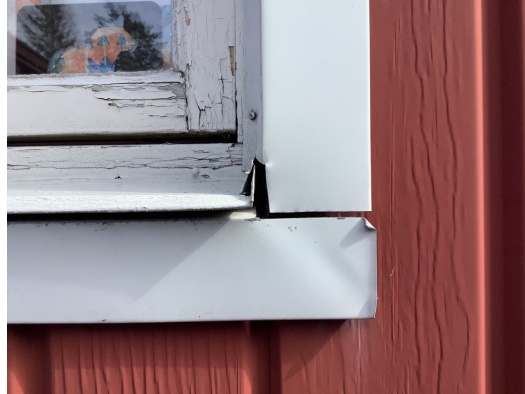
### **Brister i anslutning av plåtbleck.**

Då brister i anslutning av plåtbleck på fönster finns, är det risk att vatten tränger in och orsakar fuktrelaterade skador på grund av förhöjd fuktstatus.

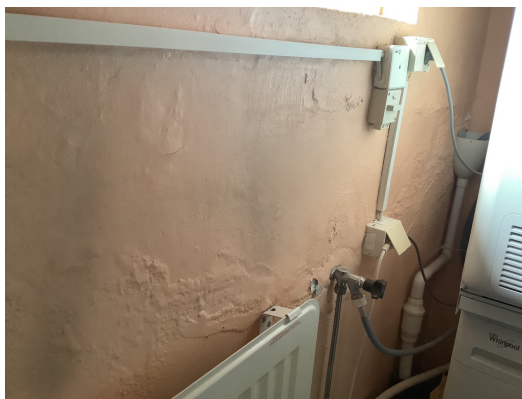
#### **Putssläpp och mineralutfällningar i källare.**

Putssläpp och mineralutfällningar är en följd av att väggarna/golven kapillärt suger vatten från angränsande mark. Då problemet anses vara större bör kontakt ske med behörig fackman för att utreda problemet vidare.
