Överlåtelsebesiktning

Överlåtelsebesiktning av fast egendom enligt jordabalken för säljare.

Centrumvägen 6F, 439 54 Åsa

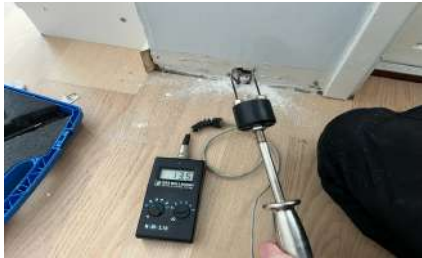
Golv- och syllkonstruktion	<p>Vid provhålstagning som utfördes i klädkammarens golvkonstruktion upplevdes mikrobiell lukt från golvet. Inga organiska material påträffades i provhålet, varpå fuktkvotsmätning inte utfördes.</p> <p>En vidare teknisk undersökning rekommenderas för att konstatera orsak till samt omfattning av den avvikande lukten.</p> <p>Vid provhålstagning som utfördes bakom golvlister i vardagsrummet, uppmättes fuktkvoten till 13,5% i ytterväggssylen.</p> <p>Befintliga konstruktioner riskerar pga naturlig fuktpåverkan från mark att drabbas av tillskjutande markfukt, vilket bl.a. kan ge upphov till avvikande lukter som sprids till boendemiljön.</p>
Bilder
