BESIKTNINGSRAPPORT TILL UNDERHÅLLSPLAN

2023-2073

BRF Alen 9

Färjemansgatan 34
254 40 Helsingborg

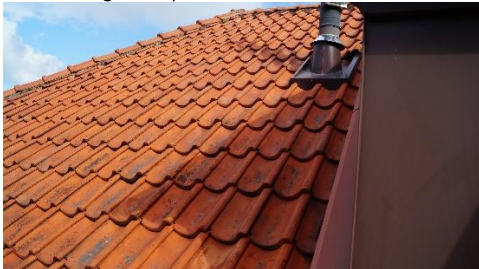
Yttertaken består av lertegelpannor betongtakpannor på huvudbyggnaden och garage. Vid besiktningen noterades att pannorna är äldre men pappan under nyare och det bedöms behöva bytas år 2047, då det troligtvis byttes när föreningen bildades år 2007. Yta lertegeltakpannor är 224 m².

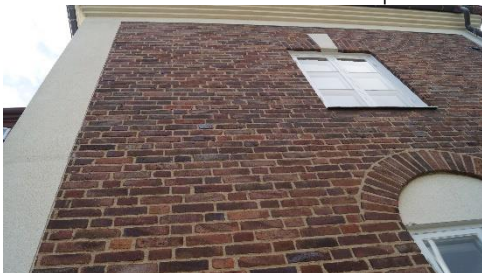
Fasader består av tegel och en viss del plåt. Yta tegelfasad inklusive fönster och gesims är 336 m². Vid besiktningen bedömdes fasadens skick som mycket gott. Om fasaden underhålls och kompletteras var 10:e år är den tekniska livslängden för denna fasad lång.

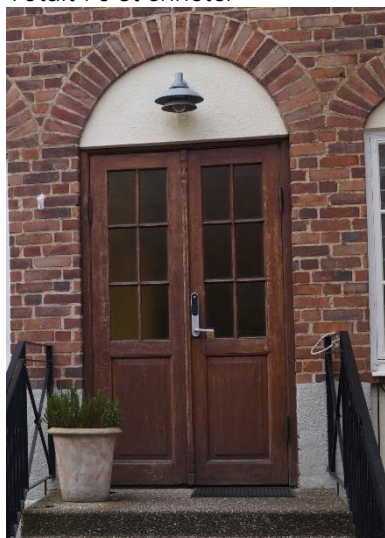
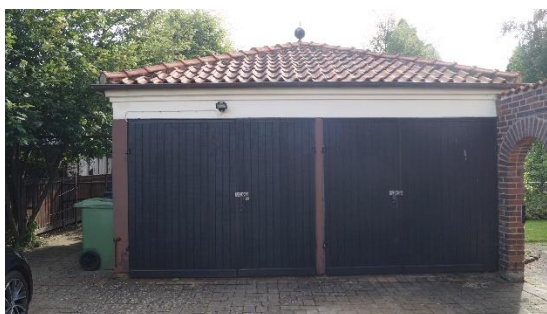
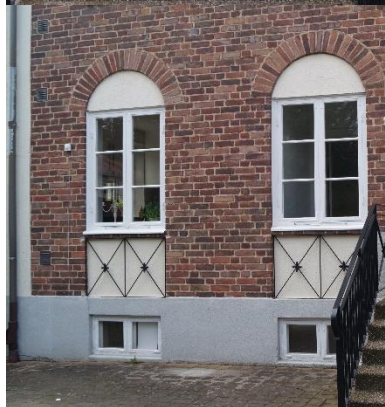
Det finns 4 st lägenhetsdörrar, 3 st nyare och 1 st äldre, den äldre behöver bytas om ca 30 år.
Det finns även en trädgårdsdörr.

Utbyggnaden mot söder är byggd år 1988 och inrymmer 17 st fönster och 2 st fönsterdörrar.
Dörren till balkongen byttes år 2017.

Fönster, dörrar och portar behöver underhållas/målas var 10:e år.

Nästa gång bedöms vara år 2028.

Byte av nyare fönster samt renovering av äldre år 2038.

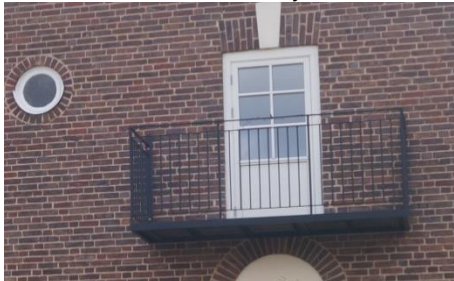
Föreningen har 1st balkong, 1 st takterrass och 1 st altan.
Dessa behöver en översyn var 10:e år och den tekniska livslängden för dessa är 50 år.
Dessa bedöms behöva bytas år 2057.

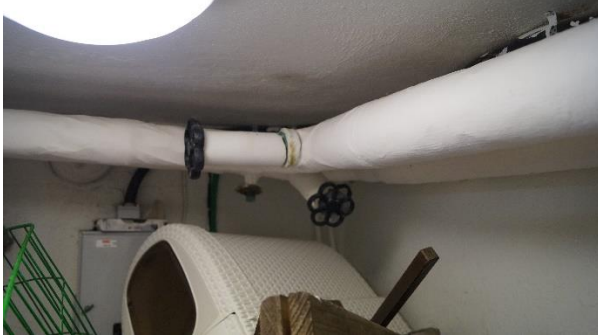
Värmesystemet är fjärrvärme.

Värmeväxlaren byttes år 2017 av Öresundskraft.

Värmeledningar och radiatorer är äldre och kommer att behöva bytas inom en 15 års period.
