# Besiktningssprotokoll

Anticimex Försäkringsbesiktning – nivå 1

Fastighetsbeteckning: Hovås 66:15	
Fastighetsägare: Ulf & Susanne Elisabeth Hallencreutz	
Fastighetsadress: Hovås Vassgång 10	
Postnummer: 436 55	Ort: Hovås

Besiktningdatum: 2024-04-22	Protokollnummer: 68141769
Temperatur: 2 °C	Väderlek: Sol
Tekniker: Magnus Uhlegård	
E-post: magnus.uhlegard@Anticimex.se	
Kontor: Göteborg	
Närvarande: Fastighetsägaren Fastighetsmäklaren.

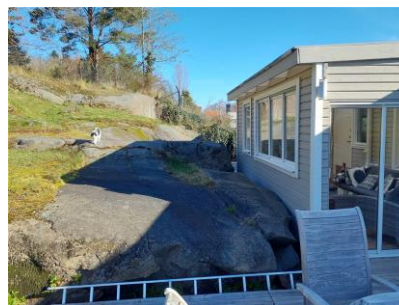
### Utvändigt / Markförhållanden

Marken lutar mot huset.

Detta innebär en ökad fuktbelastning mot grunden vilket i sin tur kan orsaka fuktskador i huset.

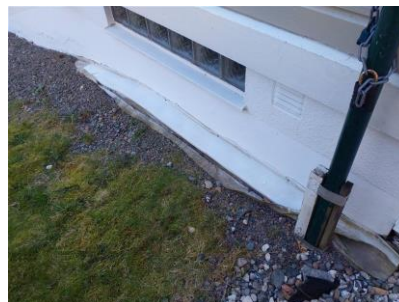
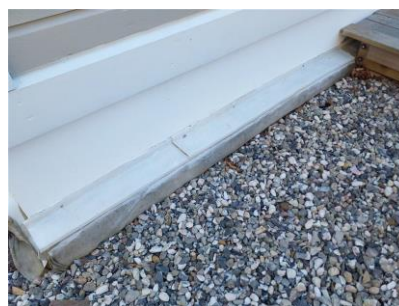
### Utvändigt / Sockel

Utvändigt fuktskydd ligger oskyddat ovan mark.  
Risk finns att det utvändiga fuktskyddet skadas och funktionen försämras.

Kondensvatten från luftvärmepumpens utedel leds inte bort från husgrunden.

Detta medför ökad risk för att vatten tränger in i anslutande konstruktioner, vilket i sin tur kan leda till fuktrelaterade skador.

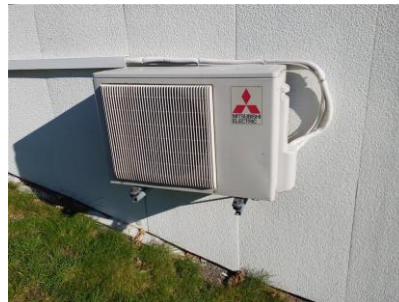
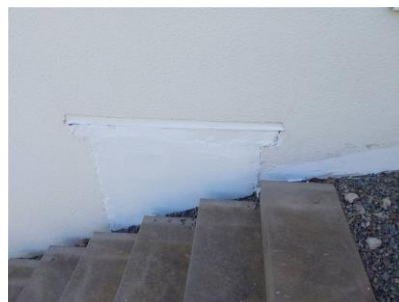
Mindre sprickor och otätheter finns i sockeln.

Dessa bedöms inte ha lett till bakomliggande skador.

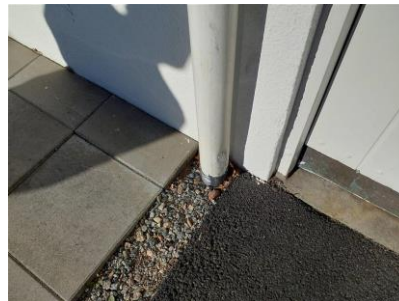
### Utvändigt / Hängrännor / Stuprör

Lövsilar finns inte.

När det saknas lövsilar så finns det risk att det blir stopp i dagvattenledningen.

För att hindra stopp i dagvattenledningar rekommenderas komplettering av lövsilar.

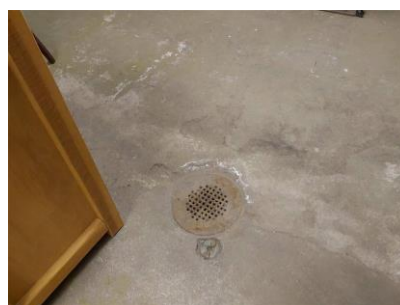
### Entréplan/ souterrängplan / Garage

✎ Äldre gjutjärnsbrunn.

Det finns risk att dessa golvbrunnar och dess anslutningar rostar sönder med avvikande lukter som följd. Byt golvbrunnar och kontrollera anslutningar vid renovering. Byggentreprenör kan med fördel kontaktas för bedömning av omfattning och prisuppgift för ovan rekommenderade åtgärder.

Gjutjärnsbrunnen bör bytas ut vid en framtida renovering då risk finns att den rostar sönder.

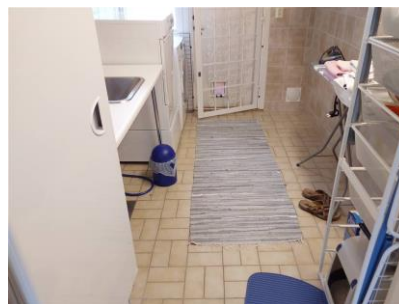
### Övre plan / Tvättstuga

Tvättstugan har äldre yt- och tätskikt och golvbrunn.

Utrymmet är äldre och har passerat tiden för sin tekniska livslängd. Renovering av utrymmet rekommenderas. Kontakta en behörig våtrumsentreprenör för en renovering. I samband med renoveringen bör omkringliggande konstruktioner kontrolleras för att upptäcka eventuella följdskador, dessa åtgärdas naturligtvis.

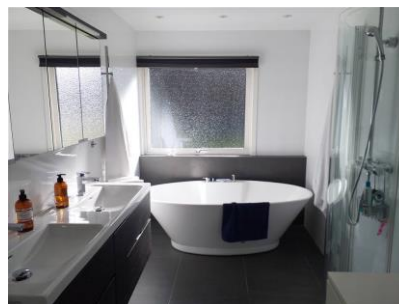
## Övre plan / Dusch/ bad/ Toalett

Fönster är olämpligt placerat.

Fönstrets placering i våtutrymmet utgör en risk för fuktskador i fönster- och väggkonstruktionen.

För att minska risken för fuktskador på fönster och väggkonstruktion rekommenderas att man skyddar fönstret mot vattenbegjutning.
