# Överlåtelsebesiktning

Överlåtelsebesiktning av fast egendom enligt jordabalken för säljare.

## Billdals Lärkträsväg 9

Objektsadress:	Billdals Lärträdsväg 9 427 38 Billdal
Fastighetsbeteckning:	Lindås 355:2
Besiktning:	UTÖKAD
Uppdragsnummer:	12417
Besiktningstekniker:	Mikael Mårtensson, Besiktningföretaget AB
Besiktningdag:	2024-03-08
Övriga närvarande:	Fastighetsägare Fastighetsmäklare
Väderlek:	Klart, 8°C

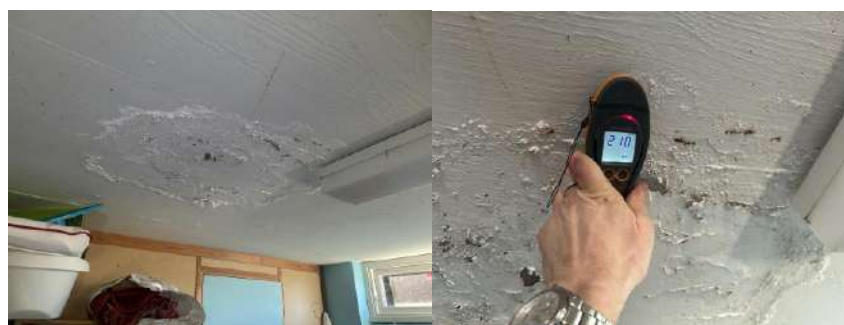
Risk för mikrobiell tillväxt föreligger om den relativa fuktigheten i den omgivande luften är över 75 % vilket i furuvirke motsvarar en fuktkvot på 17 %.

Fuktkvoten i påbyggda väggar och golv uppmättes mellan 18,8 % & 21,3 %

Det rekommenderas att alla organiska material som har kontakt med betongplattan/källarväggarna rivs ut och ersätts med en fuktsäker konstruktion för att i förhinder att mikrobiell lukt sprids till boendemiljön.
