## ÖVERLÅTELSEBESIKTNING Bjurfors Säljklar Total

## JÖNKÖPING STORA ÅSA 2:96

Arrebacken 10  
562 30 NORRAHAMMAR

2023-10-24

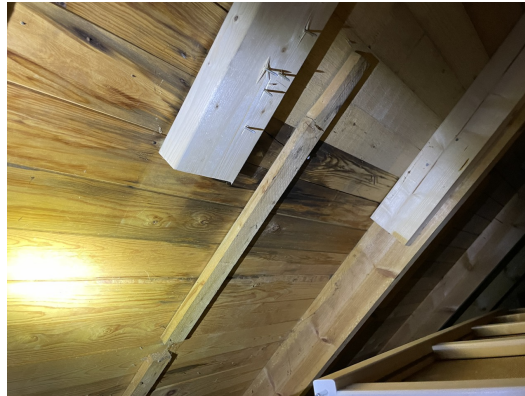
#### Sidovind 1

**Missfärgningar.**  
Missfärgningar har observerats. Dessa missfärgningar var torra vid besiktningstillfället.

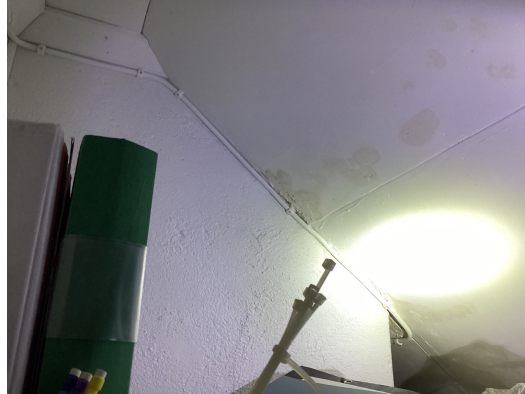
**Klädkammare 2**

**Missfärgningar.**

Missfärgningar har observerats. Dessa missfärgningar var torra vid besiktningstillfället.

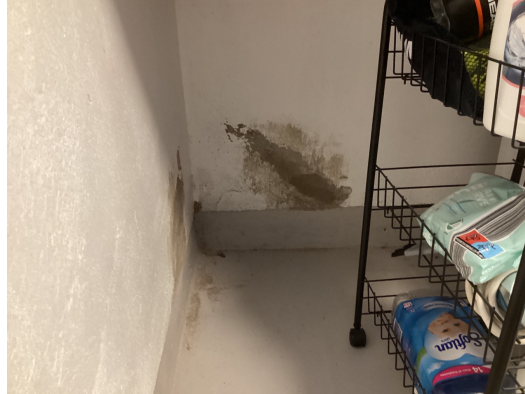
**Putssläpp och mineralutfällningar i källare.**

Putssläpp och mineralutfällningar är oftast en följd av att väggarna kapillärt suger vatten från angränsande mark.
