# Besiktningssprotokoll

Anticimex Försäkringsbesiktning – nivå 2

Fastighetsbeteckning: Tuna 7:65	
Fastighetsägare: Carl Johan Baringson	
Fastighetsadress: Slånbärsvägen 6	
Postnummer: 734 31	Ort: Hallstahammar

Besiktningdatum: 2024-02-20	Protokollnummer: 68105395
Temperatur: 0 °C	Väderlek: Mulet
Tekniker: Björn Bergström	
E-post: bjorn.bergstrom@anticimex.se	
Kontor: Västerås	
Närvarande: Johan Baringson

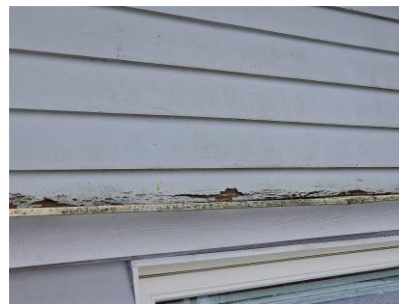
##### Utvändigt / Fasad

Fasadpanel är i behov av målning/underhåll (lokala åtgärder).

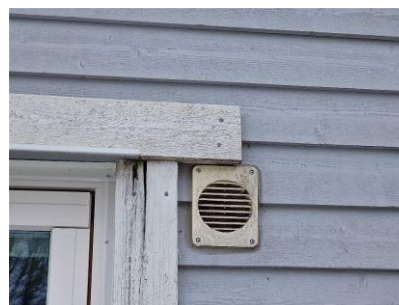
### Utvändigt / Fönster

Rötskador på foder förekommer.  
Bör bytas ut.

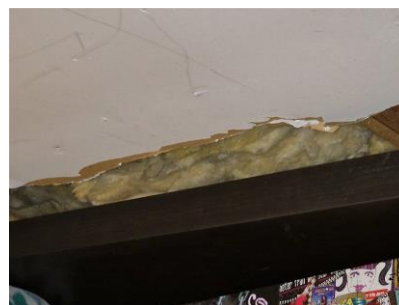
### Utvändigt / Förråd med värmväxlare

Innertaket ej färdigställt

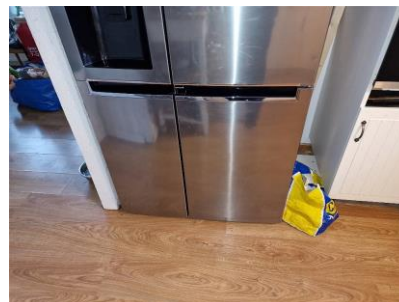
### Entréplan / Kök

Fuktskydd saknas under vitvaror.

Utan fuktskydd är det svårt att upptäcka läckage. Vatten kan då tränga in i omkringliggande konstruktioner och orsaka fuktskador.

För att upptäcka eventuella läckage, installera ett fuktskydd.

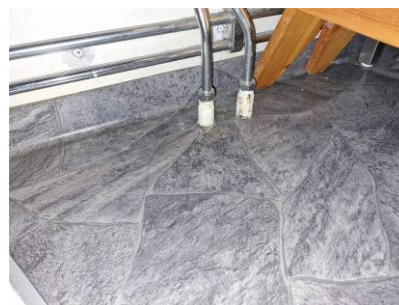
### Entréplan / Dusch/Toalett/tvättstuga

Rörgenomföring finns i golv.

Rörgenomföringar i golvet medför en ökad risk för att vatten tränger ner i omkringliggande konstruktioner och orsakar fuktskador.

Fuktindikering i utrymmet gav inga förhöjda fuktindikationer.
