# Besiktningssprotokoll

Anticimex Försäkringsbesiktning – nivå 2

| Fastighetsadress:<br>Brännevägen 5 | |

| Besiktningdatum:<br>2024-03-15 | Protokollnummer:<br>68143869 |

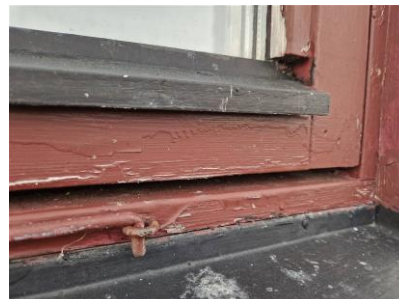
De äldre fönstren är i behov av målning.

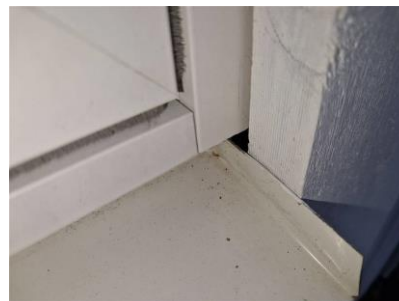
Vissa fönsterbleck är otäta vid infästningar.

Eftersom en del av fönsterblecken är otäta finns risk att vatten rinner in i väggen vilket i sin tur kan leda till fuktskador i väggkonstruktionen.

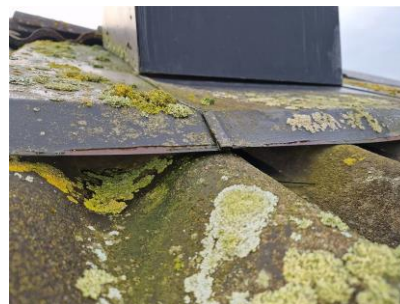
Takfotsplåt finns inte.  
Färgsläpp finns från plåtdetaljer.

Nocktätning finns inte.  
Plåthugar är otäta mot betongpannorna.

Då brister noterades i den utvändiga taktäckningen samt att missfärgningar noterades i underliggande konstruktioner på ett par ställen rekommenderas att kontakt tas med en fackman för kontroll samt för bedömning av lämpliga åtgärder.

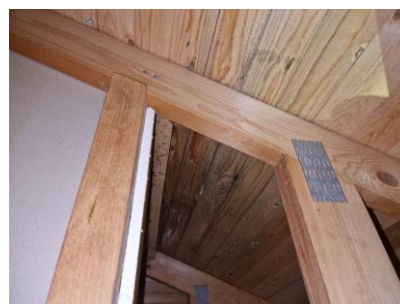
Missfärgningar med förhöjda fuktindikationer noterades på underlagstaket runt skorstenen.

Ser under rubriken "Utvändigt / Tak".

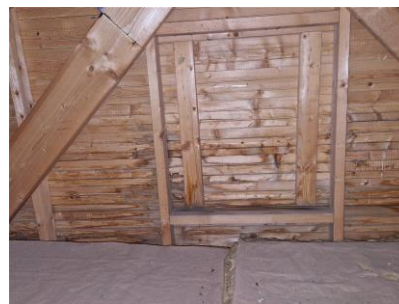
Missfärgningar finns på baksidan av sydöstra gavelspetsens fasadpanel.

Kontakta fackman för kontroll samt för bedömning av lämpliga åtgärder.

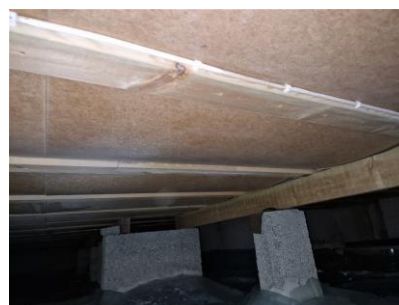
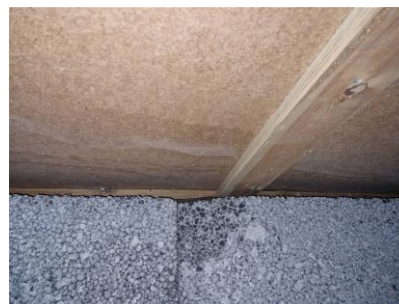
Missfärgningar med något förhöjda fuktvärden noterades på blindbotten invid grundmuren.

För att konstatera orsaken till och omfattningen av detta rekommenderas att en fördjupad undersökning utförs.

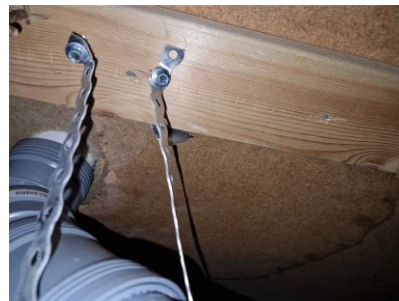
Missfärgningar finns på blindbotten runt golvbrunnen under duschen/toaletten.  
Inga förhöjda fuktindikationer noterades på missfärgningarna.

Utrymmet renoverades 2015 och missfärgningarna fanns innan renoveringen varför man får anta att felet är åtgärdat.

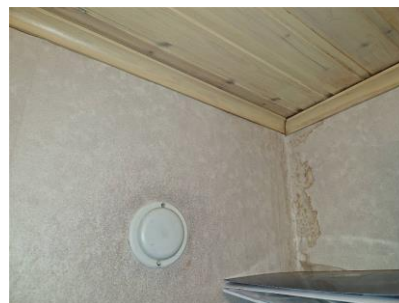
Missfärgningar finns i hörnet mot tak-/väggvinkeln och vid ventilen.  
Fuktindikering utfördes på missfärgningarna utan anmärkning.

För att konstatera orsaken till och omfattningen av de missfärgningar som noterades rekommenderas att en fördjupad undersökning utförs.
