## ÖVERLÅTELSEBESIKTNING PLUS BESIKTIGAD

### NACKA ÄLTA 35:404

Anemonvägen 55  
138 39 ÄLTA

# UTLÅTANDE ÖVER ÖVERLÅTELSEBESIKTNING

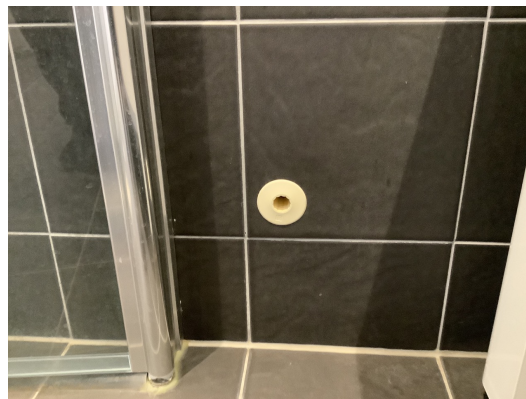
#### **Skvallerrör i våtzon 1.**

För att garantera tätskiktet i våtzon 1 så bör man undvika placering av skvallerrör i våtutrymmets mest fuktutsatta ytor.

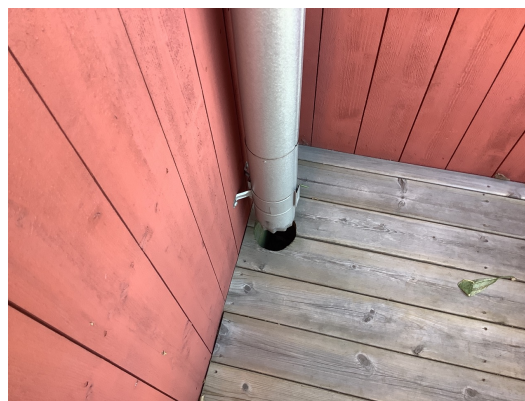
#### **Avrinning från stuprör intill grundmur.**

Då vatten från stuprör inte leds bort genom dagvattenledningar eller stenkistor, finns det risk att vattnet tränger in i grundkonstruktionen och orsakar förhöjd fuktstatus.

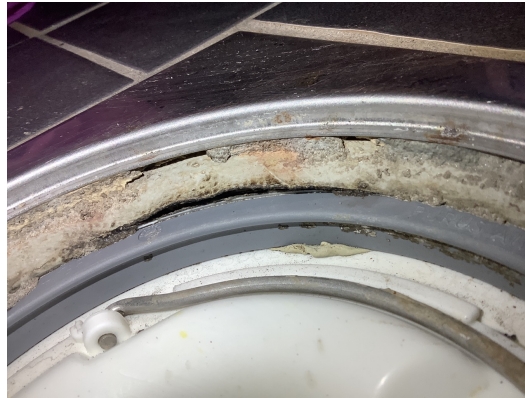
#### **Brunnsmanschetten är avslutad på ett felaktigt sätt.**

Då brunnsmanschetten är avslutad på ett felaktigt sätt och inte enligt monteringsanvisningen, finns det risk att klämringen inte fäster i sitt koniska säte.
