Besiktningssprotokoll

Anticimex Försäkringsbesiktning – nivå 2

Fastighetsbeteckning: Björnö 1:421	
Fastighetsägare: Kerstin Heineman	
Fastighetsadress: Slingerstigen 46	
Postnummer: 134 67	Ort: Ingarö

Besiktningdatum: 2024-03-20	Protokollnummer: 68172031
Temperatur: 0 °C	Väderlek: Mulet
Tekniker: Peter Hilmgård	
E-post: peter.hilmgard@anticimex.se	
Kontor: Stockholm Syd	
Närvarande: Kerstin Heineman

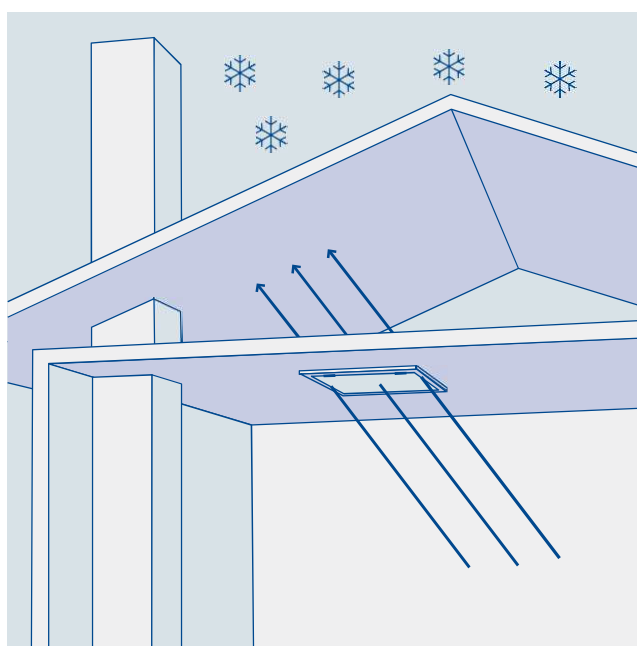
När ett litet tillskott av fuktig luft från bostaden tränger upp, till exempel genom otät vindslucka, till ett uppvärmt, kallt vindsutrymme, kyls luften ned och kondensation kan uppstå. Det kan i sin tur leda till fukt- och mögelskador.
