## ÖVERLÅTELSEBESIKTNING Säljklar Plus - Bjurfors Jönköping

## JÖNKÖPING ÅKERBÄRET 11

Korallvägen 7  
542 42 JÖNKÖPING

2023-08-25

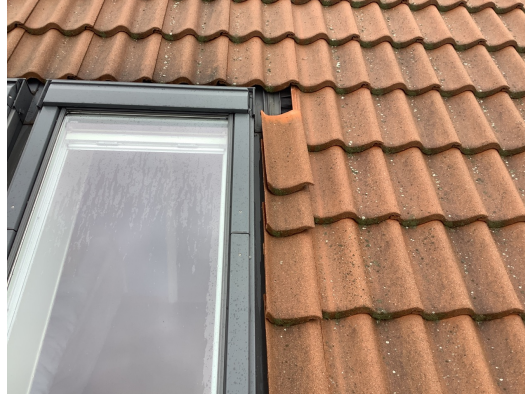
**Allmänt****Takpannor som glidit ur sitt läge.**

Då takpannor har glidit ur sitt läge vid takfönster finns risk att angränsande konstruktioner utsätts för förhöjd fuktstatus.
