Utlåtande över ÖVERLÅTELSEBESIKTNING

Lidingö Högudden 26
Höguddsvägen 24h, 18162 Lidingö

ÖVERLÅTELSEBESIKTNING FÖR SÄLJARE

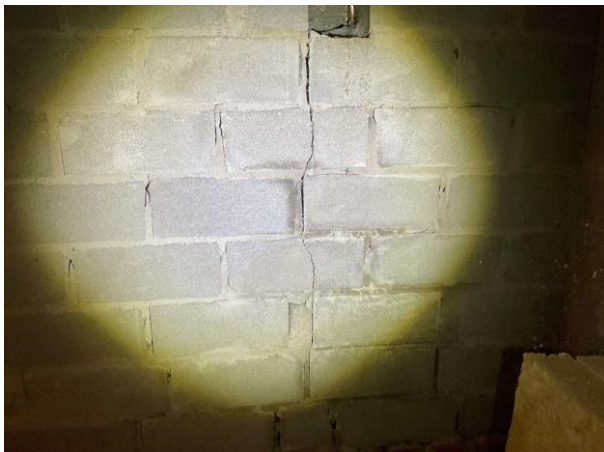
Den uteluftventilerade kryppgrunden är en väldokumenterad riskkonstruktion som ofta drabbas av "mögelskador", lukt och röta.

Bild 1: Utvändigt, Grund, Uteluftventilerad kryppgrund, Spricka noteras på grunden

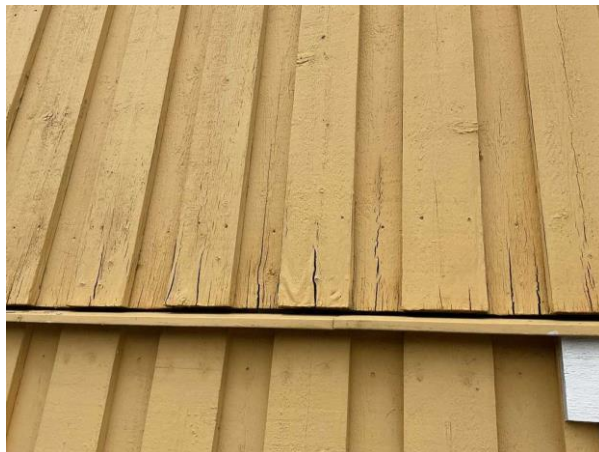
Bild 2: Utvändigt, Fasad, Färgsläpp och rötskadad panel noteras

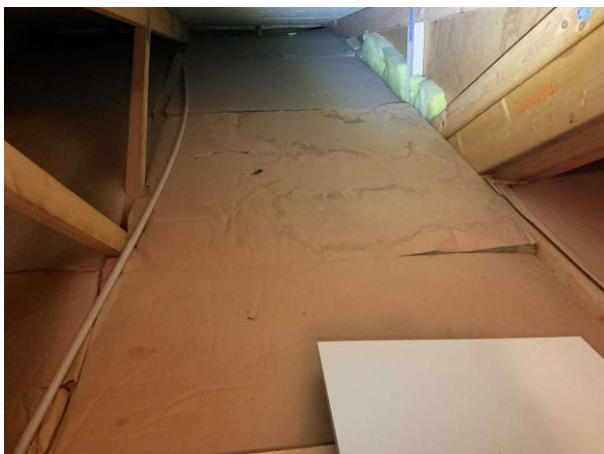
Bild 3: Utvändigt, Vind, Pappen på isoleringen visa äldre fuktspår

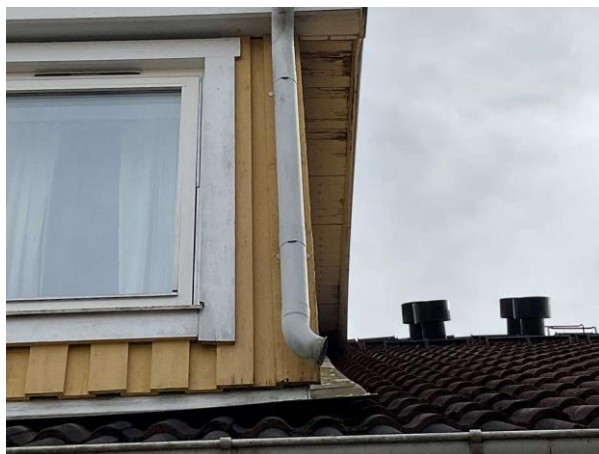
Bild 4: Utvändigt, Yttertak, Taket är besiktat i anslutning till taksäkerhet Takfotsprånget på kupan har rötskadad underlagstak

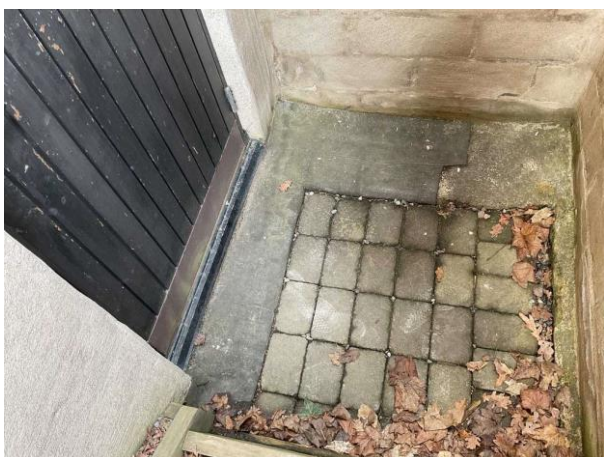
Bild 5: Utvändigt, Utvändigt trappa till Källarentré, Golvbrunn saknas

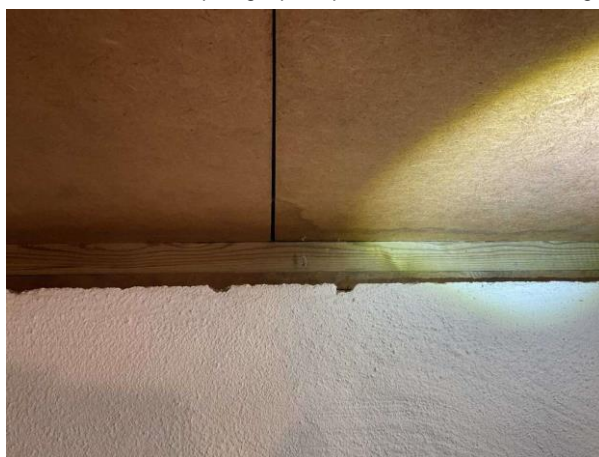
Bild 6: Invändigt, Källarplan, Tryckimpregnerat virke noteras i grunden (kan avge en kemisk lukt i en fuktig instängd miljö) Mindre rosor fläckar noteras på bjälklaget se riskanalys

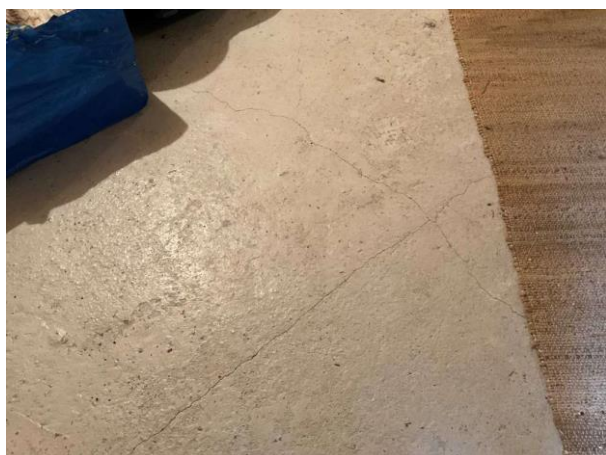
Bild 7: Invändigt, Källarplan Sprickor noteras på golvet

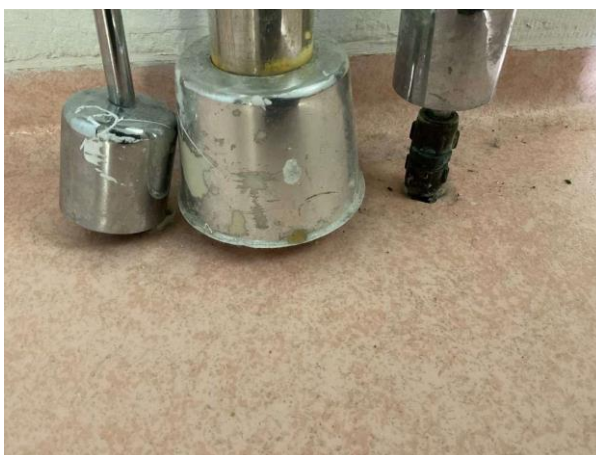
Det förekommer felaktiga/känsliga rörgenomföringar genom tätskikt som utgör risk för vattenskada

Bild 8: Invändigt, Entréplan, Duschrum wc, Det förekommer rörgenomföringar i golv annat än för av...
