ÖVERLÅTELSEBESIKTNING BESIKTIGAD TOTAL

JÖNKÖPING MÅNSARP 1:268

Backsippstigen 6
562 41 TABERG

Enspecta AB

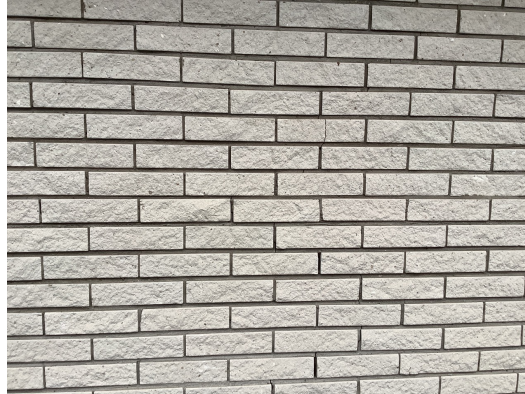
Fogsläpp, tegelstenssprickor och hål i fasaden (endast söderläge).
Då dessa brister finns i fasaden har den benägenhet att ta upp mer fukt vid nederbörd. Kontakt med fackman bör ske för att utreda eventuella följdskador av detta.
