UNDERHÅLLSPLAN 2023-2032

Brf. Söderport

Lund

BESIKTNINGSUTLÅTANDE

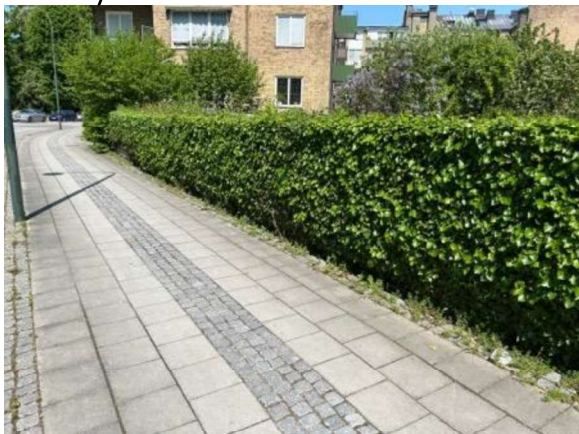
Planteringslåda utmed tomtgräns åt väster och norr uppvisar viss röta i trästolpar. Lådan är fylld med jord och täckt av tät växtlighet och konstruktionsuppbyggnad är oklar. Här rekommenderas en grundlig undersökning/utredning för att inte riskera ras.

Planteringslåda utreds m.a.a. befarade rötskador

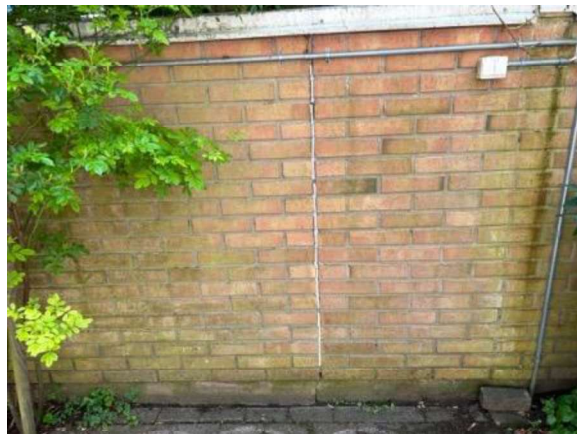
Mjukfogar i hörn och mot anslutande material/byggnadsdel (mot gårdsmurar, kring entré, mot plåt vid indragen fasad för utrymning från ateljévåning mm) är uttjänta och i behov av byte vilket **ligger med i planen.**

Uttjänt mjukfog i gårdsmur

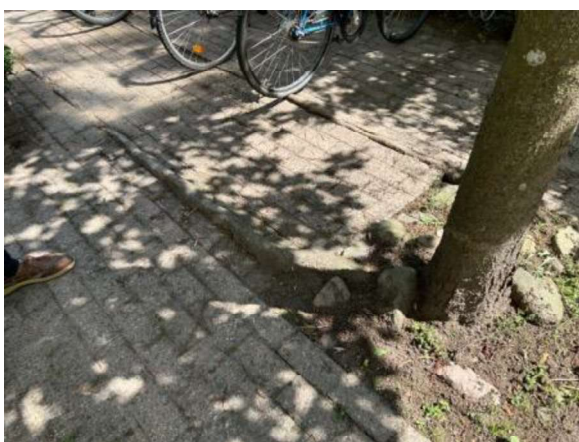
Markytor åt öster (innergård) består av olika ytskikt. Gräsmatta, buskar och planteringsytor är i bra skick. Ytliga rötter från träd medför dock snubbelrisk i stensatta ytor utmed cykelskjul.

Ytliga rötter i markbeläggning inom gård

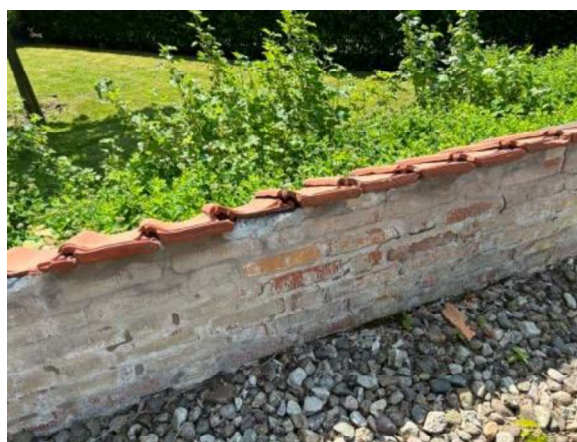
Låg mur mot grannfastighet åt söder uppvisar frostsador i tegel och putssläpp samt skador på krön av tegel/betongpannor. Muren är äldre och underhåll delas möjligen mellan fastighetsägare.

Skador på äldre mur mot grannfastighet

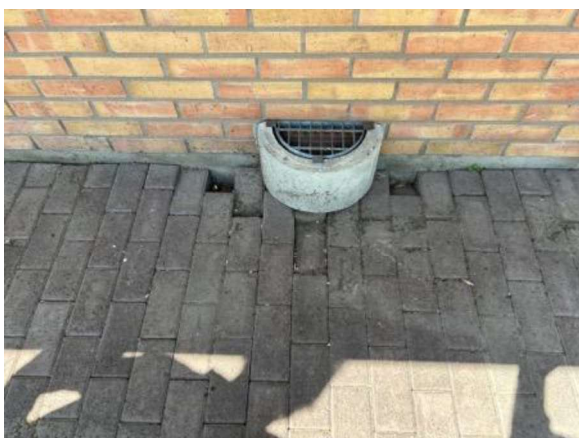
I stensatta ytor förekommer sättningar intill ventilationsbrunnar utmed husgrund vilket ska åtgärdas vilket **ligger med i planen**.

Sättningar i marksten kring ventilation källaren

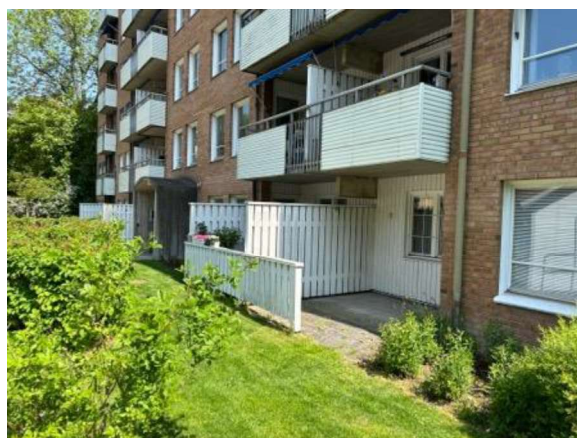
Plank o staket lgh-täppa

Trä-staket och plank utmed lägenhetstäppor bör underhållsmålas vart 5-7:e år vilket **ligger med i planen**.

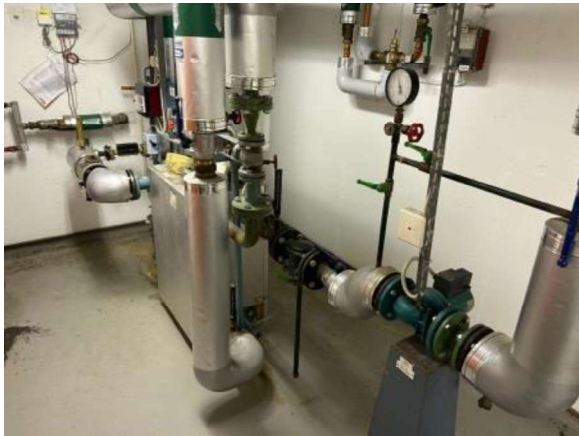
UC, Fjärrvärmväxlare

Uppvärmningen består av fjärrvärme. Värmeanläggningen är äldre från tidigt 80-talet och har uppnått sin teoretiska livslängd. Komplet byte av fjärrvärmväxlare **ligger med i planen.**

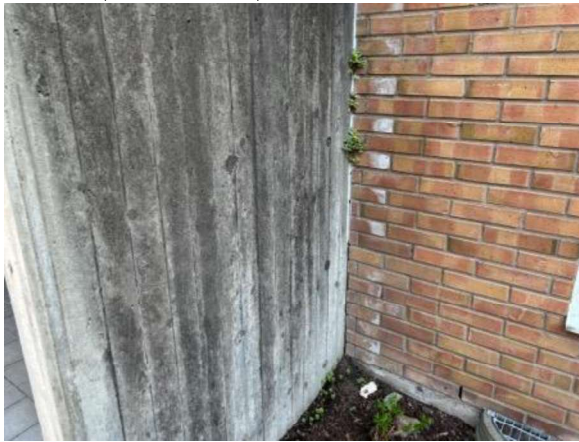
Uttjänt mjukfog entré

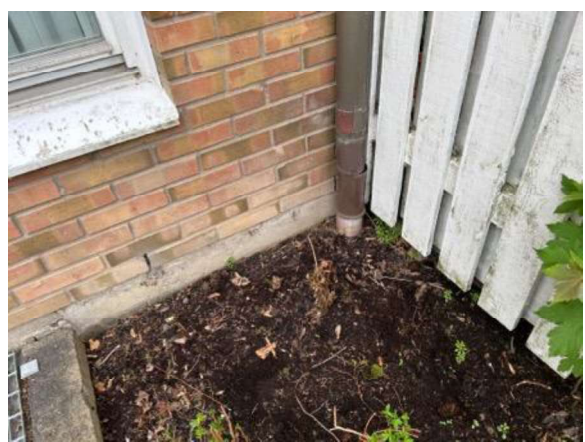
Stuprör saknar rensanordning i markplan vilket bör åtgärdas för att förhindra stopp i dagvattenledning, vilket **ligger med i planen.**

Stuprör utan rensanordning

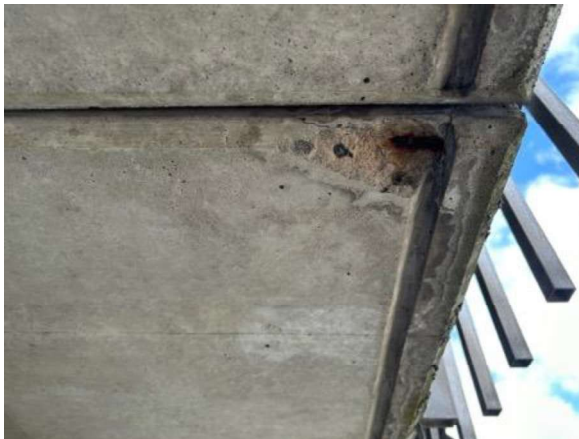
Balkonger/loftgångar är enskiktsgjutna och har räcke och frontplåt av aluminium. Det förekommer betongskador p.g.a. rostsprängning av armeringsjärn i framkant av betongplatta och loftgång (1304 och loftgång Plan 1). Översyn av samtliga framkanter och partiell lagning **ligger med i planen.**

Betongskada balkong, rostsprängning

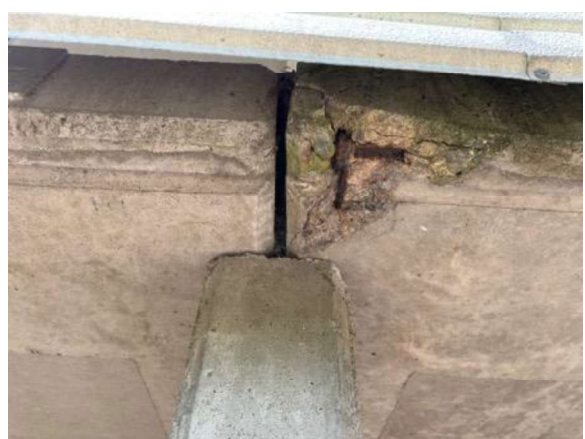
Betongskada loftgång, rostsprängning

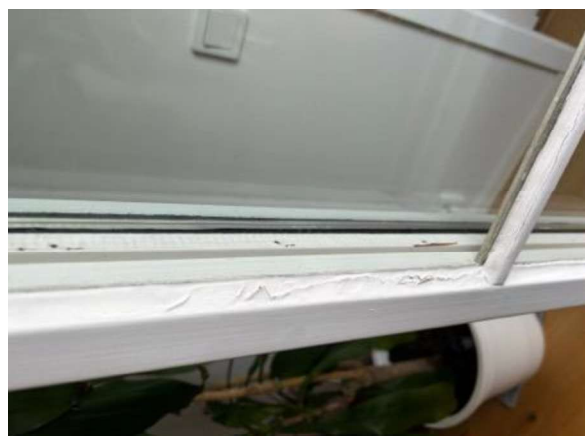
Trä i karm och båge bedöms vara ok skick vid stickprovskontroll, och ingen röta kunde konstateras. Utvändig underhållsmålning bör ske vart 10:e år vilket **ligger med i planen.**

Målningsbehov utv. fönster

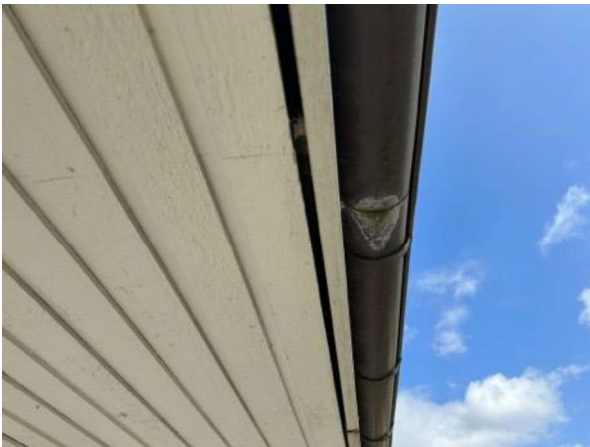
Hängrännor uppvisar förutom färgsläpp flera läckage i skarvar.

Otät hängränna

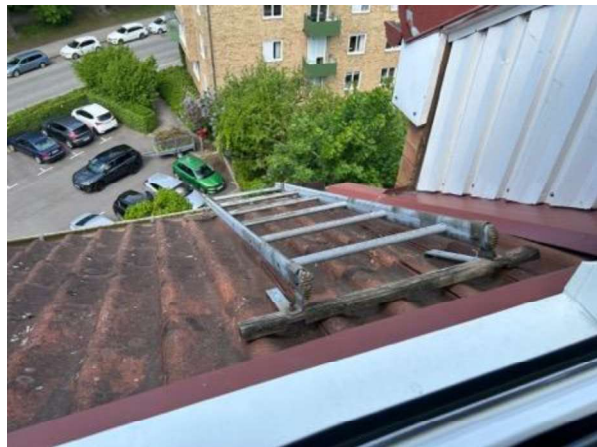
Takfönster är utbytta 2023. Vid besök i lgh 1502 konstaterades att funktionen i nedre fönster, som ska möjliggöra utrymning vid ex. brand, är tveksam. Öppningsbeslagen är

svåråtkomliga och svårmanövrerade, fönster kan ej öppnas fullt med begränsad utrymningsmöjlighet.

Utrymning från etage-lgh

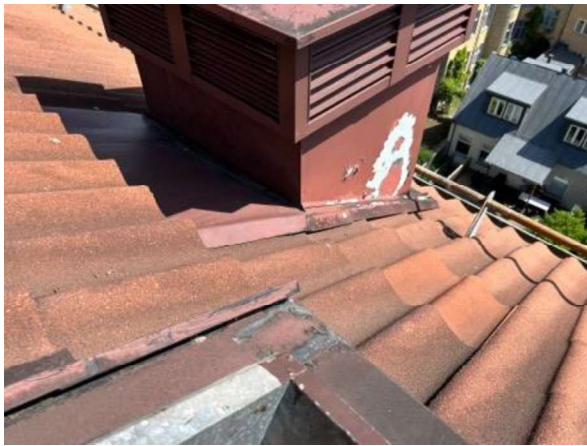
Det noterades enstaka skadade pannor, mossbeläggning, färgsläpp på huvor. Mossbeläggning förkortar livslängden.

Färgsläpp takhuv

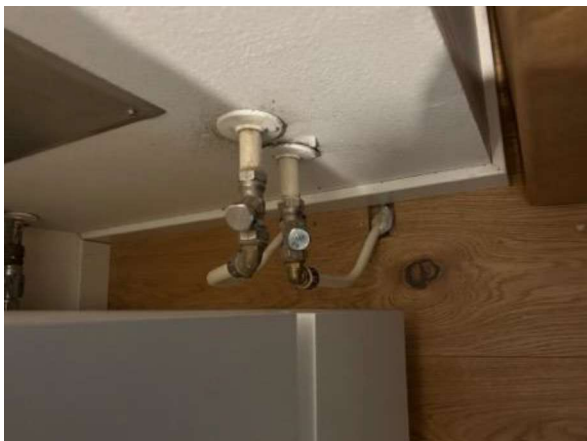
Schaktvägg inom lgh

Vid besök i lgh 1304 kunde avloppslukt påvisas inom klädkammare i vilket schakt för vatten och avlopp är placerat. Genomföringar av vattenledningar i schaktvägg är inte täta och oklarheter föreligger var brandavskiljning har utförts. Är det tätt i bjälklaget eller ska schaktvägg fungera som brandcellsgräns? Detta bör utredas vidare och även varför det luktar avlopp.

Vidare framkom viss doft av avlopp inom klädkammare i lgh 1304 där avloppsstam troligen är placerad i schakt. Oklarheter kring rörschakt, där stammar är placerade, gällande täthet (brand, lukt, gas) bör utredas.
