Besiktningssprotokoll

Anticimex Försäkringsbesiktning – nivå 2

Fastighetsbeteckning: Värmdövik 1:524	
Fastighetsägare: Tove Eirin Ryman	
Fastighetsadress: Värmdöviks Dalgång 2	
Postnummer: 139 40	Ort: Värmdö

Besiktningdatum: 2024-04-24	Protokollnummer: 68243100
Temperatur: +8 °C	Väderlek: Klart
Tekniker: Peter Scibor	
E-post: peter.scibor@anticimex.se	
Kontor: Stockholm Syd	
Närvarande: Fastighetsägaren Peter Scibor Anticimex

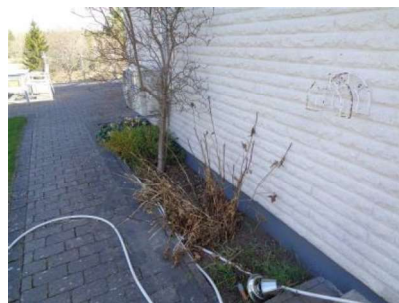
Växter finns i anslutning till byggnaden.

När det finns rabatter och växter nära byggnaden finns risk att fukt stannar kvar i väggarna. Detta kan i sin tur orsaka invändiga fuktskador. Växternas rötter kan också skada grundmuren och sätta dräneringsledningen ur funktion.

Området närmast huset rekommenderas att vara fritt från växtlighet.

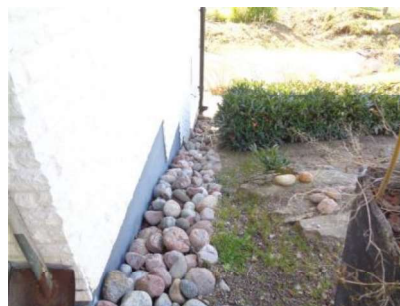
Marken lutar ställvis mot huset.

Detta innebär en ökad fuktbelastning mot grunden vilket i sin tur kan orsaka fuktskador i huset.

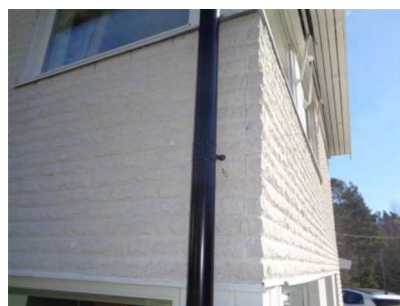
Sprickor/lagningar finns i fasaden.

Detta kan leda till fukt- och frysskador i konstruktionen.

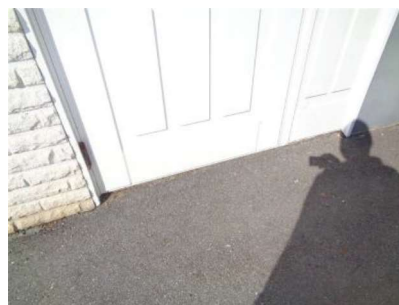
Dörr är delvis i behov av målning/underhåll.
Tröskelbleck saknas delvis under dörrar.

Dörrar där målningsbehov finns riskerar att få fukt- och rötskador på grund av sämre vattenavvisande förmåga.

För att öka livslängden på dörr rekommenderas målning och underhåll.

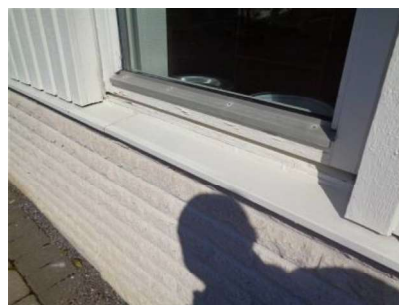
Fönster är delvis i behov av målning/underhåll.
Skarvad fönsterbleck förekommer.

Fönsterbågar och fönsterkarmar där målningsbehov finns riskerar att få fukt- och rötskador på grund av sämre vattenavvisande förmåga.

För att öka livslängden på fönster rekommenderas målning och underhåll.

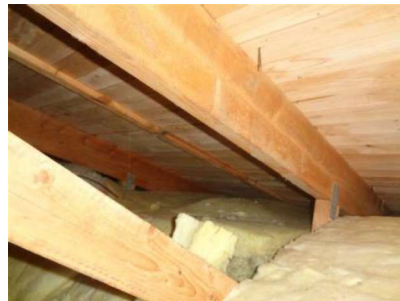
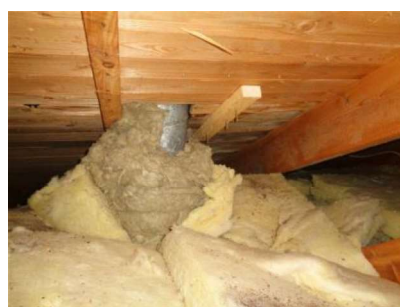
Mikrobiell påväxt finns på underlagstaket.
Mikrobiell lukt upplevdes i utrymmet.

Fuktkvoten uppmättes till 10-12%

Trots att fuktmätningen gav fuktvärden under kritisk fuktnivå finns mikrobiell påväxt på underlagstaket och lukt. Detta kan vara ett tecken på att vinden tillförs fukt inifrån bostaden och/eller uteluften.

Vi rekommenderar en fördjupad undersökning för att bedöma orsak och omfattning.

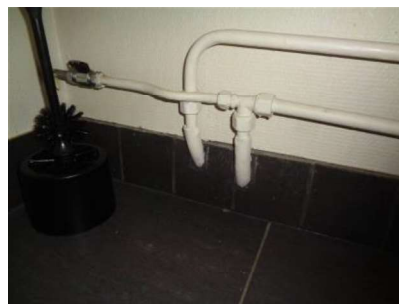
Rör genomföring finns för nära vägg/golv.

Det finns risk att tätskiktet inte har kunnat anslutas på ett rätt sätt, vilket kan leda till fuktskador.

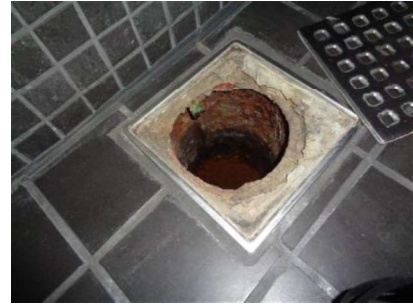
Golvbrunnar av gjutjärn är inte utbytta i samband med renovering. Dörrtröskel saknas mot köket.

Risk finns att det nya tätskiktet inte har kunnat anslutas till golvbrunnen på ett riktigt sätt, vilket kan leda till fuktskador i omkringliggande konstruktioner.

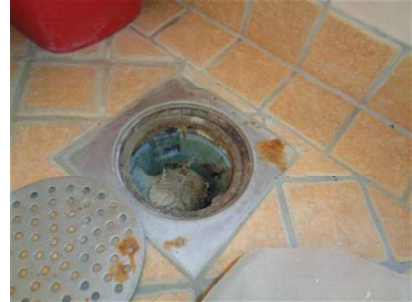
Våtutrymmet har äldre yt-/tätskikt.
Äldre golvbrunn.
Dörrtröskel saknas ut mot entréhall.

Eftersom funktionen, som innebär att ytskiktet/tätskiktet ska vara vattentätt, kan vara nedsatt finns en ökad risk att vatten tränger igenom ytskiktet/tätskiktet med vattenskador i omkringliggande konstruktioner som följd.
