Besiktningssprotokoll

Anticimex Försäkringsbesiktning – nivå 1

Fastighetsbeteckning: Askim 91:97	
Fastighetsägare: Steve Robert Engdahl	
Fastighetsadress: Askims Svedjeväg 14	
Postnummer: 436 42	Ort: Askim

Besiktningdatum: 2024-05-03	Protokollnummer: 68172860
Temperatur: 12 °C	Väderlek: Sol
Tekniker: Beni Kozovski	
E-post: beni.kozovski@anticimex.se	
Kontor: Göteborg	
Närvarande: Fastighetsägare och fastighetsmäklare

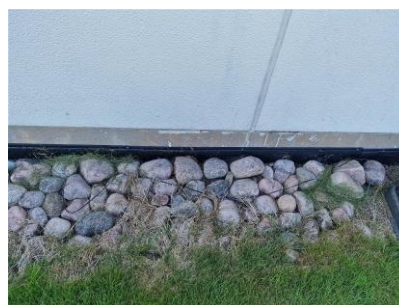
Utvändigt fuktskydd ligger oskyddat ovan mark.

Risk finns att det utvändiga fuktskyddet skadas och funktionen försämras.

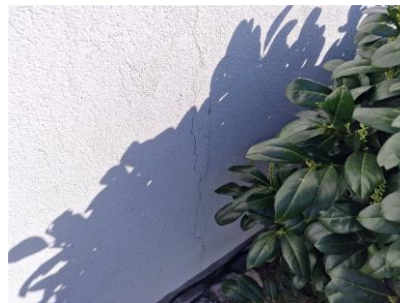
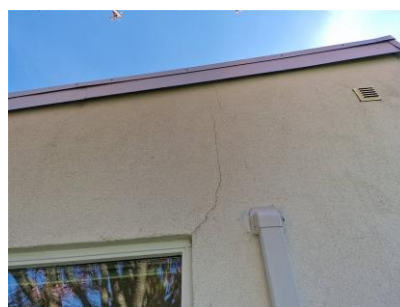
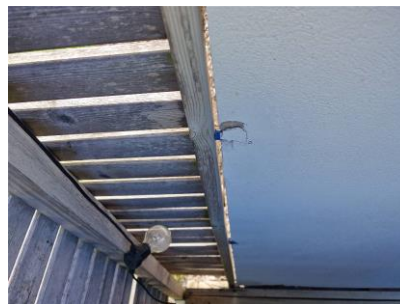
Sprickor finns i fasaden.

Detta kan leda till fukt- och frysskador i konstruktionen.

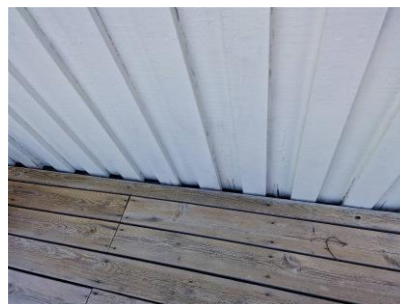
Fasadbeklädnaden har mindre rötskador.

Mindre rötskador finns i fasadpanelen. Dessa bedöms dock inte ha lett till bakomliggande skador.

För att undvika följdskador kan rötskadad träpanel bytas ut.

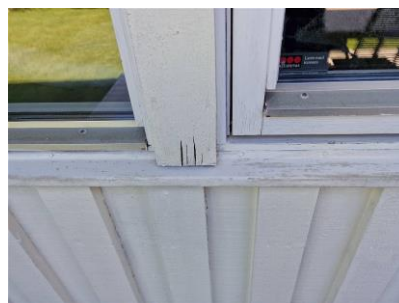
Rötskador finns lokalt på foderbrädor.

Byt ut enstaka foderbrädor.
