## ÖVERLÅTELSEBESIKTNING Säljklar Plus - Bjurfors Jönköping

### VAGGERYD BLÅSIPPAN 8

Berggatan 6  
568 30 SKILLINGARYD

2023-06-05

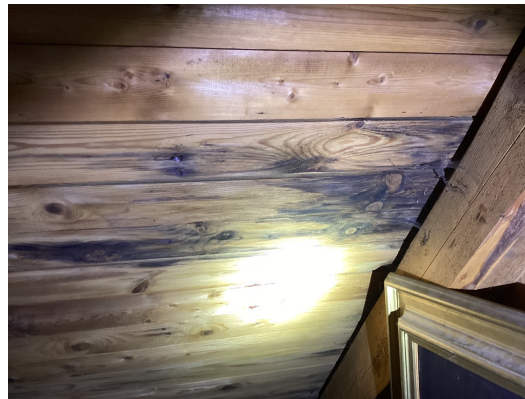
Nockvind, sidovind 1

#### **Missfärgningar.**

Då missfärgningar har observerats, finns det risk att man har skador i konstruktionen. Dessa missfärgningar var torra vid besiktningstillfället.

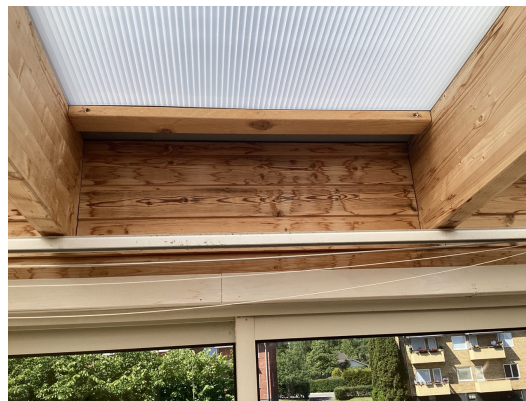
**Uterum**

**Missfärgningar.**

Då missfärgningar har observerats, finns det risk att man har skador i konstruktionen. Dessa missfärgningar var torra vid besiktningsstillfället.

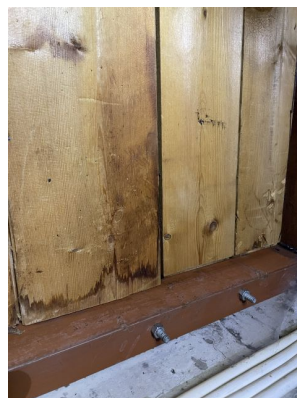
**Kryputrymme i poolrum**

**Missfärgningar.**

Då missfärgningar har observerats, finns det risk att man har skador i konstruktionen. Dessa missfärgningar var torra vid besiktningsstillfället.

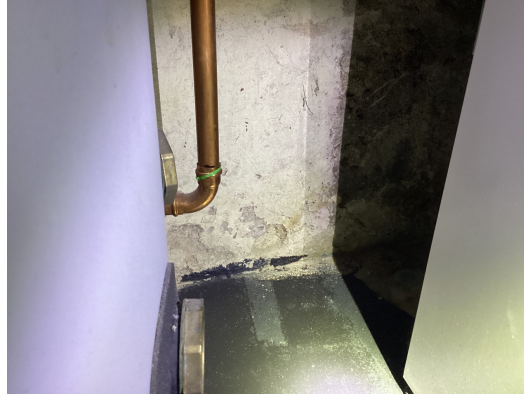
**Putssläpp och mineralutfällningar i källare.**

Putssläpp och mineralutfällningar är oftast en följd av att väggarna kapillärt suger vatten från angränsande mark.

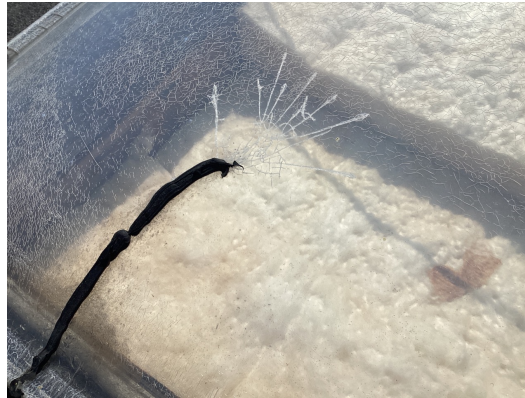
### Skador på takfönsterglas.

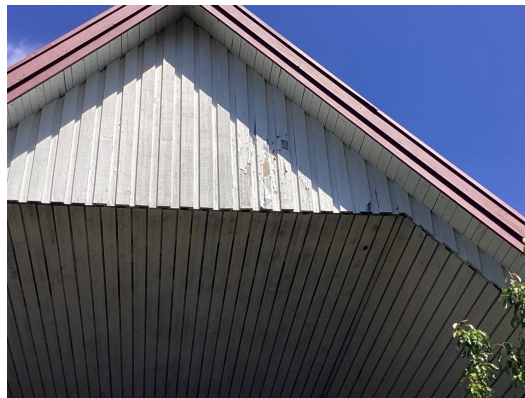
#### **Underhåll av snickerier eftersatt.**

Då underhållet av byggnadens snickerier är eftersatt finns risk för högre fuktupptag i dessa delar.
