Anticimex Överlåtelsebesiktning av småhus - nivå 2

| Fastighetsadress: Snöhöjdsgatan 21 | |

| Besiktningdatum: 2024-05-02 | Protokollnummer: 68245899 |

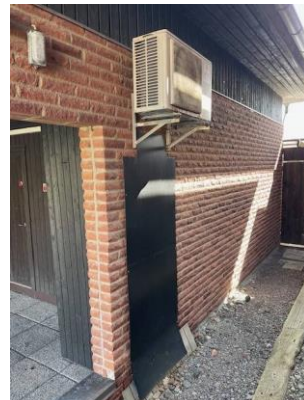
Utvändigt / Sockel

Kondensvatten från luftvärmepumpens utedel leds inte bort från husgrunden. Detta medför ökad risk för att vatten tränger in i anslutande konstruktioner, vilket i sin tur kan leda till fuktrelaterade skador. Observera att besiktning av byggnadens värmesystem eller värmepumpen inte har ingått i uppdraget.

Sprickor finns i sockel. Detta kan leda till fukt- och frysskador i konstruktionen.

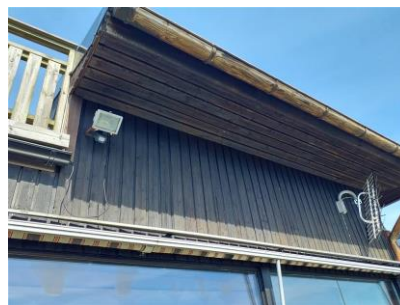
Utvändigt / Träfasad/ takfot

Fasadpanelen/ takfoten är lokalt i behov av målning/underhåll.

Fasadbeklädnad och träkonstruktioner där målningsbehov finns riskerar att få fukt- och rötskador på grund av sämre vattenavvisande förmåga. För att öka livslängden på fasadbeklädnaden rekommenderas målning och underhåll.

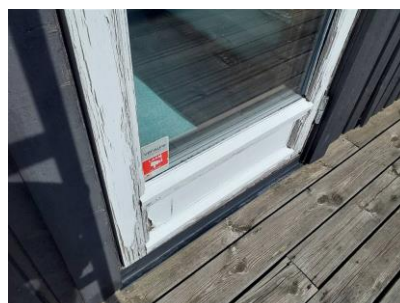
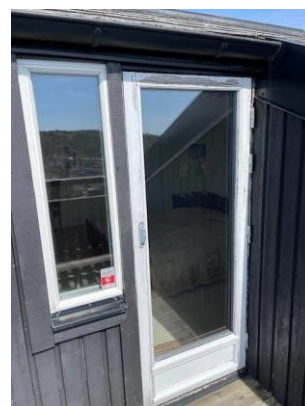
Utvändigt / Dörrar

Balkongdörrar är i behov av målning/underhåll.

Dörrar där målningsbehov finns riskerar att få fukt- och rötskador på grund av sämre vattenavvisande förmåga.

För att öka livslängden på dörr rekommenderas målning och underhåll.

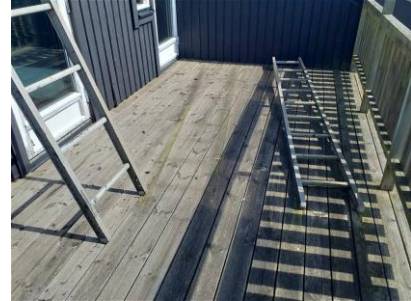
Utvändigt / Balkong

Taket under terrass kunde inte besiktas då trallen döljer takets yta.

Vi rekommenderas att trätrallen demonteras så att en kompletterande besiktning kan utföras.

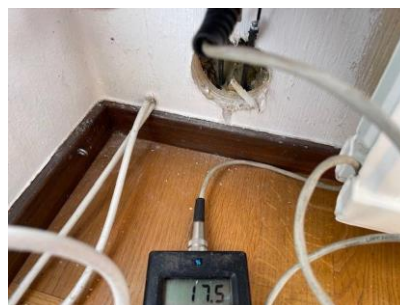
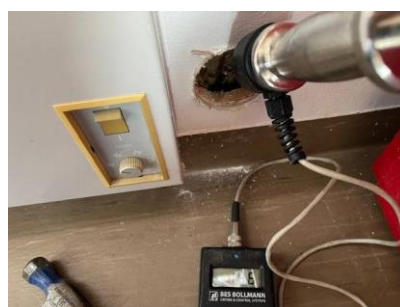
Entréplan / Kontroll av konstruktion

Vid kontroll av konstruktion uppmättes fuktvärden i syllar strax över och under kritisk nivå för mikrobiell tillväxt och normal lukt upplevdes. Grundläggningen består av en betongplatta på mark utan underliggande isolering och med ett flytande golv med yttskikt dikt an betongplattan

Det finns risk för mikrobiell tillväxt om den relativa fuktigheten (RF) i den omgivande luften är över 75 %. I furuvirke motsvarar det en fuktkvot (FK) på 17 %

Provhål 1 togs vardagsrummets yttervägg. Fuktkvoten uppmättes till 17,5% i väggssyllen och normal lukt upplevdes i borrhålet.

Provhål 2 togs i hobbyrummet/ Pannrummets yttervägg. Fuktkvoten uppmättes till 14,6% i ytterväggssyllen och normal lukt upplevdes i konstruktionen.

Flytande golvkonstruktion och eventuella väggssyllar riskerar att drabbas av fuktskador på grund av naturlig fuktpåverkan om fuktskyddet är bristfälligt utfört alternativt saknas. Fuktvandring kan ske från marken genom betongen till organiskt material genom så kallad kapillarsugning och diffusion, vilket kan leda till skador med lukt av mikrobiell karaktär. Om väggssyllarna är tryckimpregnerade kan även en kemisk lukt förekomma.

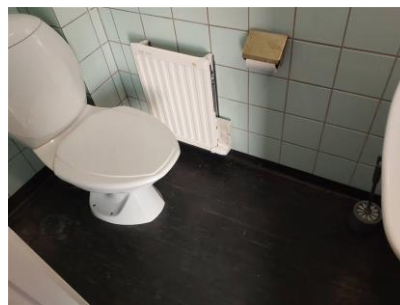
Entréplan / Toalett

Utrymmet är äldre fukttekniskt (enligt dagens branschregler)

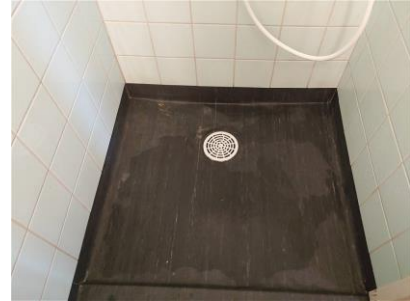
Entréplan / Dusch

Våtutrymmet har äldre yt-/tätskikt samt brunn.

Utrymmet är äldre och har passerat tiden för sin tekniska livslängd.

Renovering av utrymmet rekommenderas. Kontakta en behörig våtrumsentreprenör för en renovering. I samband med renoveringen bör omkringliggande konstruktioner kontrolleras för att upptäcka eventuella följskador.

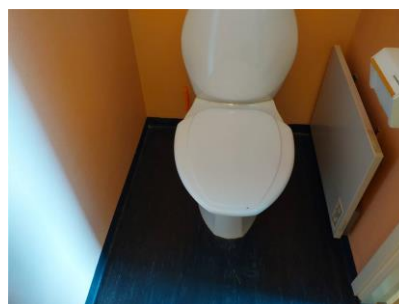
Övre plan / Toalett

Utrymmet är äldre fukttekniskt (enligt dagens branschregler)

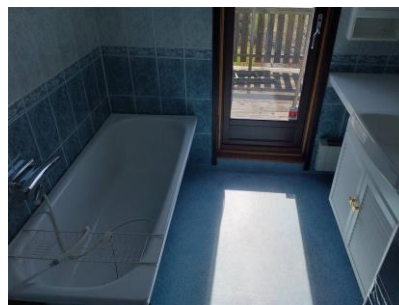
Övre plan / Badrum/Wc

Våtutrymmet har äldre yt-/tätskikt.

Eftersom funktionen, som innebär att ytskiktet/tätskiktet ska vara vattentätt, kan vara nedsatt finns en ökad risk att vatten tränger igenom ytskiktet/tätskiktet med vattensador i omkringliggande konstruktioner som följd.
