Besiktningssprotokoll

Anticimex Försäkringsbesiktning – nivå 1

Fastighetsbeteckning: Sanda 1:232	
Fastighetsägare: Mahtab Ashori	
Fastighetsadress: Adlerfelts Gata 67	
Postnummer: 194 69	Ort: Upplands Väsby

Besiktningdatum: 2023-10-27	Protokollnummer: 67919437
Temperatur: 2 °C	Väderlek: Mulet
Tekniker: Fredrik Carlsson	
E-post: fredrik.carlsson@anticimex.se	
Kontor: Stockholm Norr	
Närvarande: Fastighetsägare

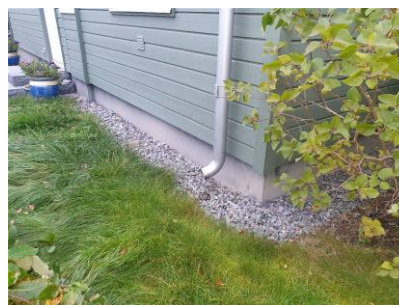
Utvändigt / Hängrännor / Stuprör

Stuprör är inte anslutet till markledning.

Stuprör som inte är anslutet till markledning kan medföra en ökad fuktbelastning på grundmur/sockel som i sin tur kan leda till fuktrelaterade skador.

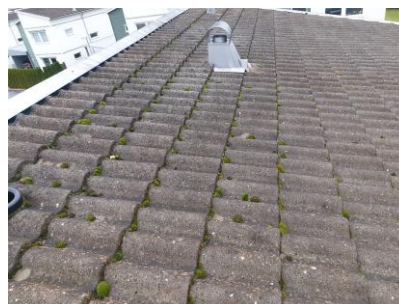
Utvändigt / Tak

Begynnande mosspåväxt finns på takpannor.

Mossa som växer på taket kan leda till att taktäckningen har ett minskat motstånd mot vatteninträning. Detta i sin tur kan leda till fuktskador på träläkt och takkonstruktionen vilket kan resultera i mikrobiella skador (angrepp av mikroorganismer).

För att öka livslängden på taket rekommenderas att mossan tas bort från takpannorna.
