## ÖVERLÅTELSEBESIKTNING TOTAL BESIKTIGAD

### STAFFANSTORP STORA UPPÅKRA 2:21

Gamla Lundavägen 55  
245 61 STAFFANSTORP

## UTLÅTANDE ÖVER ÖVERLÅTELSEBESIKTNING

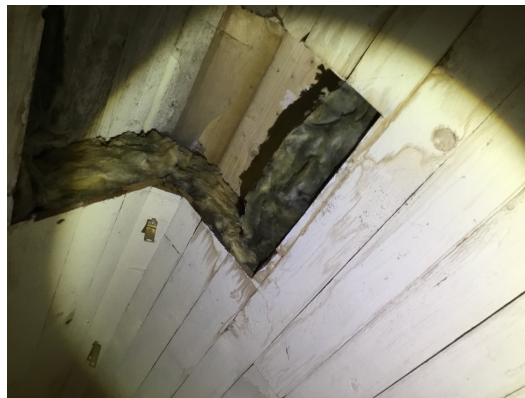
#### Inredd nockvind

##### **Missfärgningar.**

Då missfärgningar har observerats, finns det risk att man har skador i konstruktionen. Dessa missfärgningar var torra vid besiktningstillfället.

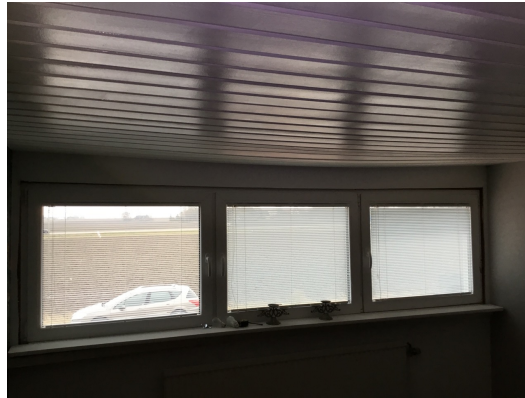
## Allrum

### Avvikelser i undertak.

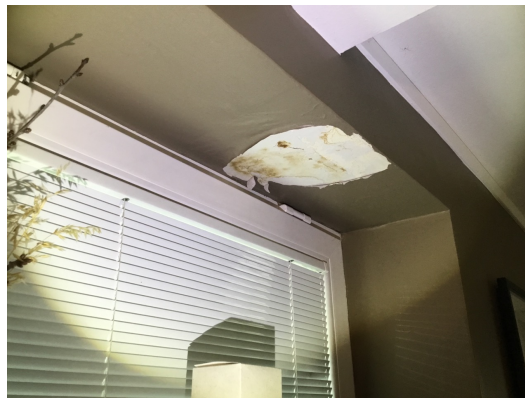
## Vardagsrum

### Missfärgningar.

Då missfärgningar har observerats, finns det risk att man har skador i konstruktionen. Dessa missfärgningar var torra vid besiktningstillfället.

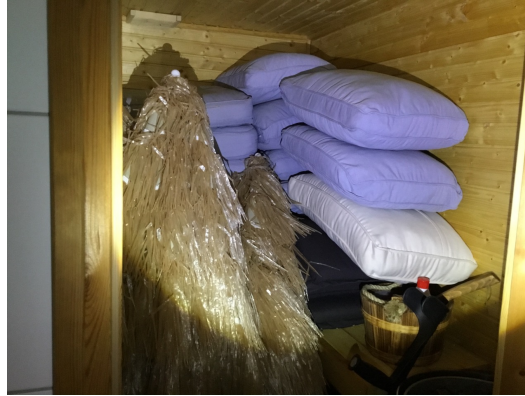
### Bastu

Ej besiktigat  
Bastu belamrad.

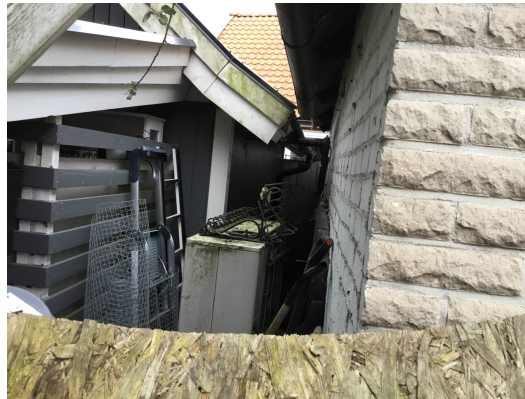
### Avsaknad av hängränna/brister i hängränna.

Då hängränna saknas samt brister i hängränna har noterats, finns det risk att närliggande konstruktioner utsätts för en förhöjd fuktstatus. Vid kraftig nederbörd kan detta även medföra fuktrelaterade skador i angränsande konstruktioner.

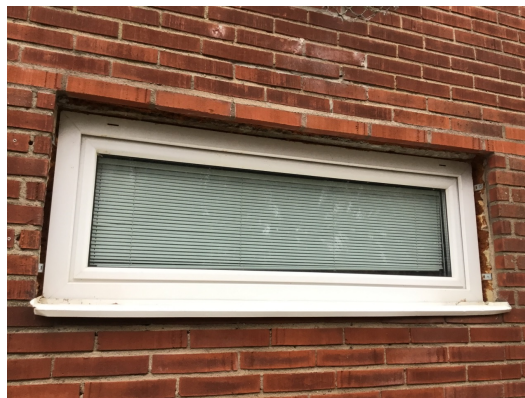
### Springa mellan fönster och tegelfasad.

Då springor mellan fönster och fasad har noterats, finns det en risk att vatten kan tränga in i fasaden och orsaka förhöjd fuktstatus.

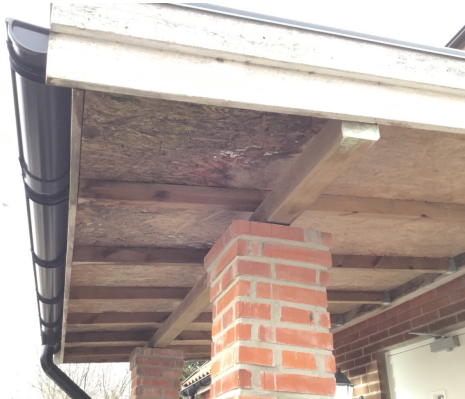
### Skärmtak

#### Brister i skärmtak.

Då missfärgningar har observerats, finns det risk att man har skador i konstruktionen. Förbättras inte konstruktionen finns det risk att följskador uppstår. Då spånskivan inte är avsedd för utomhusbruk finns det risk för högre fuktupptag i dessa delar.
