# Besiktningssprotokoll

Anticimex Försäkringsbesiktning – nivå 2

| Fastighetsadress:<br>Värnvägen 11 | |

| Besiktningsdatum:<br>2023-07-05 | Protokollnummer:<br>67624649 |

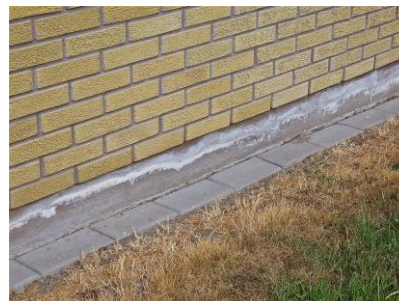
Normala sprickor och kalkutfällningar finns på sockel.

Detta bedöms inte ha lett till några bakomliggande skador.

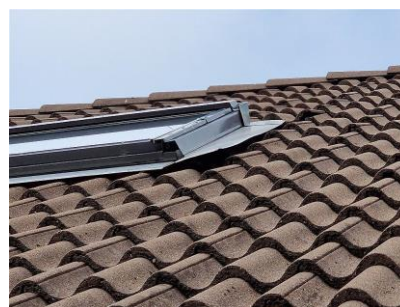
Yttertaket är äldre, dock tvättat och rengjorts 2022.  
Enstaka plåtning ligger inte dikt an takpannor.  
Nocktätning finns ej.

Takpannor, plåtdetaljer och underlagspapp har enligt vår bedömning en begränsad livslängd. Eftersom husets taktäckning är äldre har det ett minskat motstånd mot vatteninträning. Detta i sin tur kan leda till fuktskador på träläkt och vidare ner i underliggande konstruktioner.

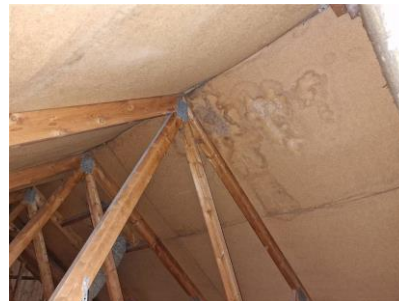
Underlagstaket består av träfiberskivor.  
Enstaka fuktfläckar/missfärgningar noterades.

De missfärgningar som finns på underlagstaket av träfiberskivor beror på att skivorna tar åt sig en del av den nederbörd som normalt läcker eller blåser in under takpannorna. Detta kan även fortsättningsvis leda till uppfuktning av skivorna vilket i sin tur ger ytterligare missfärgningar och mikrobiella skador på skivorna.

Vid kontroll av vinden uppmättes fuktvärden under kritisk fuktnivå för mikrobiell tillväxt och en normal lukt upplevdes.  
Fuktkvoten i underlagstak/takbjälkar uppmättes till 11 %.

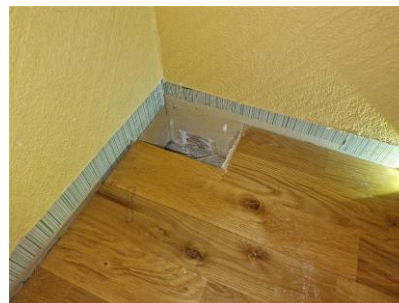
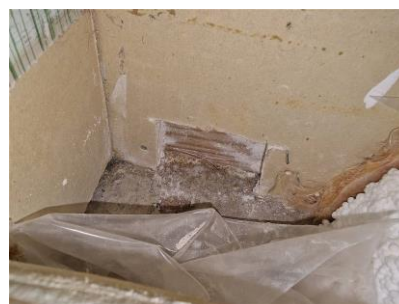
Vid kontroll av konstruktion uppmättes fuktvärden till under kritisk nivå för mikrobiell tillväxt dock kunde kemisk lukt kännas från tryckimpregnerad syll. Detta är normalt för husets ålder och byggnadsätt. Syllar är tryckimpregnerade och ligger dikt an betongplattan. Ingen kemisk lukt upplevdes i boendemiljön vid besiktningstillfället.

Grundläggningen består av en betongplatta på mark utan underliggande isolering och med en flytande golvspånskiva på en cellplastisolering. Denna konstruktion får ofta skador på grund av naturlig fuktvandring. Fuktkvoten uppmättes till 16 %.

Vi rekommenderar en fördjupad undersökning för att bedöma omfattning och åtgärd. Det är viktigt att tänka på att denna rekommendation om fördjupad undersökning gäller hela entréplan.

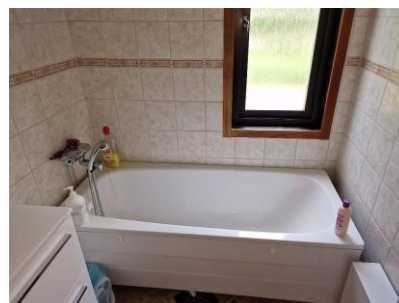
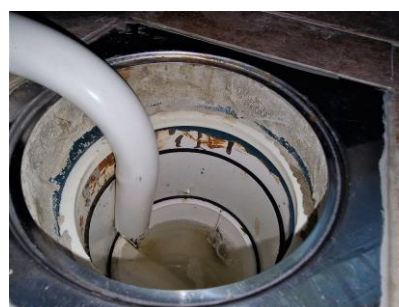
Äldre golvbrunn av plast med förhöjningsringar och en brunsmanschett som sticker ut under klämringen.  
Fönster placerat nära duschen.  
Rör genomföringar finns i golv.

Detta medför en ökad risk för fuktrelaterade skador i omkringliggande konstruktioner.

Kontinuerlig rengöring av golvbrunn rekommenderas samt att undvika vattenbegjutning mot rör och fönster.

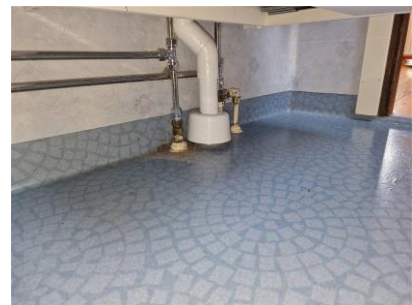
Rör genomföringar finns i golv, dock utanför duschzon.

Undvik vattenbegjutning mot rör genomföringar.
