Anticimex Överlåtelsebesiktning av småhus - nivå 2

Fastighetsbeteckning: Skrivaren 2	
Fastighetsägare: Lars Bjervås	
Fastighetsadress: Domarevägen 12	
Postnummer: 281 37	Ort: Hässleholm

Besiktningdatum: 2023-09-25	Protokollnummer: 67869509
Temperatur: 15 °C	Väderlek: Halvklart
Tekniker: Dan Jönsson	
E-post: dan.jonsson@anticimex.se	
Kontor: Kristianstad	
Närvarande: Ägare Lars Bjervås

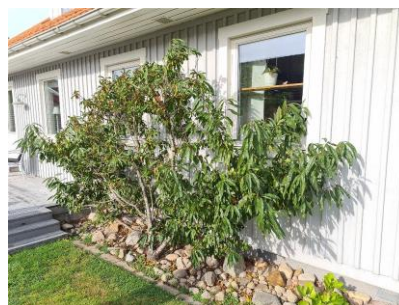
Växter finns i anslutning till grundmur.

När det finns rabatter och växter nära grundmuren finns risk att fukt stannar kvar i väggarna. Detta kan i sin tur orsaka invändiga fuktskador. Växternas rötter kan också skada grundmuren och sätta dräneringsledningen ur funktion.

Området närmast huset rekommenderas att vara fritt från växtlighet.

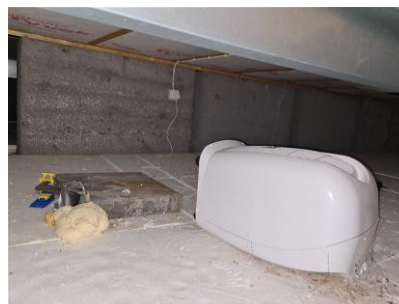
🔍 Avfuktaren är ur funktion.

När avfuktaren inte fungerar ökar risken för fuktskador i grunden. Avfuktarens syfte är att skapa ett torrare klimat i grunden. Krypgrunden har plastfolie och cellplastisolering på mark samt som blindbotten.

Vid besiktningstillfället upplevdes normal lukt och fuktvärden var under risk för mikrobiell påväxt.

Vi rekommenderar att du kontaktar installationsföretaget för kontroll och åtgärd.

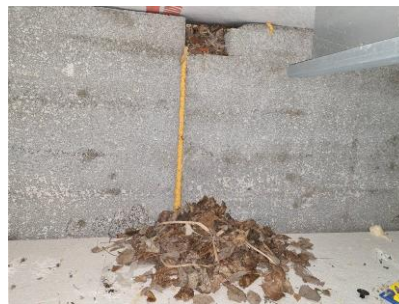
Otättheter finns i ventiler och löv med mera blåser in.
Kontakta fackman för råd och åtgärd.

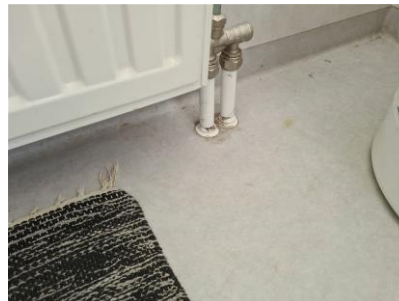
- Rör genomföring finns i golv.

Rör genomföringar i golvet medför en ökad risk för att vatten tränger ner i omkringliggande konstruktioner och orsakar fuktskador.

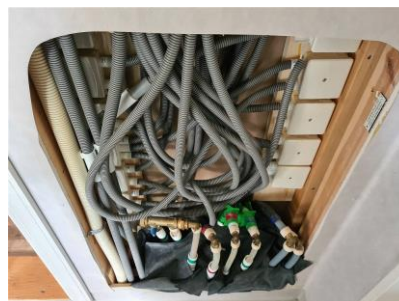
- Rörslits saknar vattentät botten.

En rörslits ska ha en vattentät botten och vara försedd med skvallerrör. När det saknas ökar risken för att ett läckage inte upptäcks i tid. Det kan leda till fuktskador i omkringliggande konstruktioner.

Vi rekommenderar komplettering med vattenalarm för tidigare upptäckt av ett eventuellt läckage.

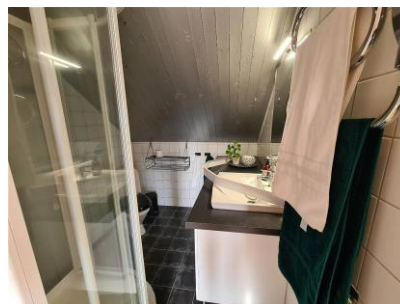
- ✎ - Golvlutning.
Golvfall mot golvbrunnen är bristfälligt utfört.
- Kåpa på eluttag har spricka i undre sockelbotten. Byt ut denna.

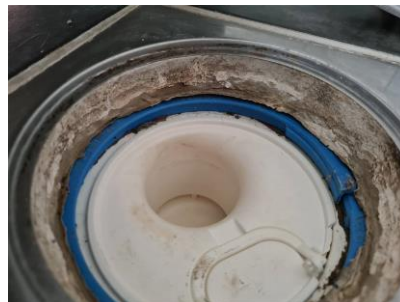
- ⚠ Tätskikt är felmonterat i golvbrunnen.
När tätskikt är felmonterat i golvbrunnen innebär det risk för fuktskador. Vatten kan tränga ner i omkringliggande konstruktioner med fuktrelaterade skador som följd.

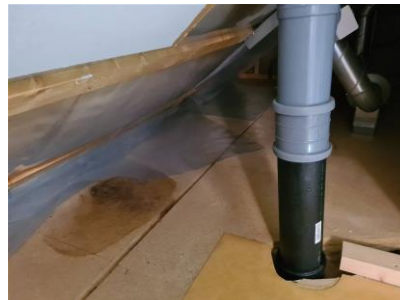
- ✎ - Golvet har fuktfläck. Denna var torr vid besiktningstillfället.

Fuktfläckar kan bero på olika saker, och kan vara ett tecken på en tidigare eller en pågående fuktskada.

Enligt ägare är detta en äldre fuktfläck som berodde på ett mindre läckage från avloppsluftsgenomföring, vilket är åtgärdat av byggföretag.

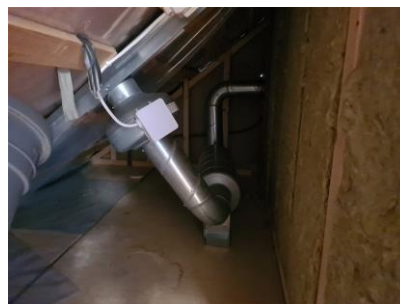
- Kanalfläkt för badrumsventilationen fungerar ej. Kontakta fackman för råd och åtgärd.

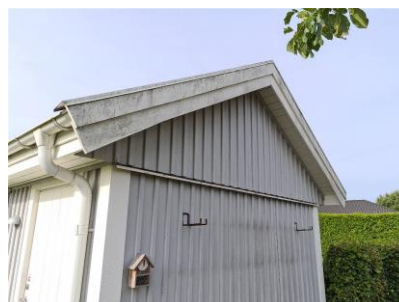
Trädetaljer som vindskivor och takfotsinklädnad är i behov av målning/underhåll.

Fasadbeklädnad och träkonstruktioner där målningsbehov finns riskerar att få fukt- och rötskador på grund av sämre vattenavvisande förmåga. För att öka livslängden på fasadbeklädnaden rekommenderas målning och underhåll.

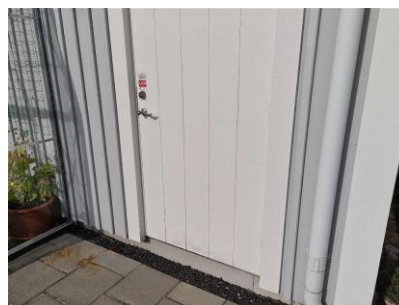
Dörr är i behov av målning/underhåll.

Dörrar där målningsbehov finns riskerar att få fukt- och rötskador på grund av sämre vattenavvisande förmåga.

För att öka livslängden på dörr rekommenderas målning och underhåll.

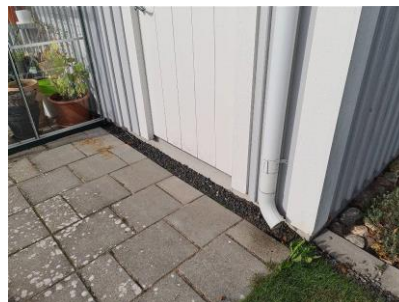
Stuprör är inte anslutet till markledning.

Stuprör som inte är anslutet till markledning kan medföra en ökad fuktbelastning på grundmur/sockel som i sin tur kan leda till fuktrelaterade skador.

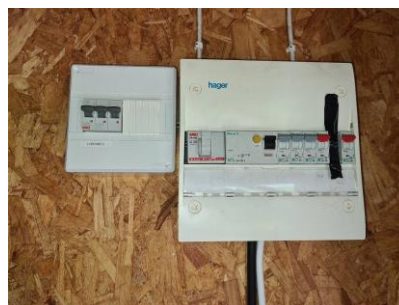
Gruppförteckning över elcentralen saknas.

"Gruppförteckning" är en lista som ska vara placerad vid elcentralen. Den visar vilka säkringar som är anslutna till vilka armaturer, vägguttag och apparater. Den är också till för att underlätta vid felsökning och elarbeten.

Kontakta en elektriker för att upprätta en gruppförteckning som placeras i närheten av elcentralen.

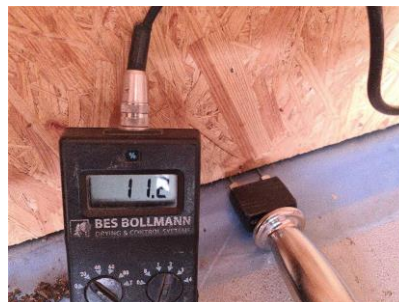
Vid kontroll av väggsyllar uppmättes fuktvärden under kritisk nivå för mikrobiell tillväxt och normal lukt upplevdes.

Fuktkvoten uppmättes till 11 % där risk för mikrobiell påväxt sker över 17 %.
