# Besiktningssprotokoll

Anticimex Försäkringsbesiktning – nivå 2

| Fastighetsadress:<br>Kastanjevägen 30 | |

| Besiktningdatum:<br>2023-09-15 | Protokollnummer:<br>67844744 |

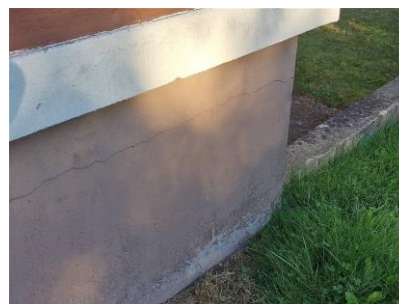
Sprickor finns i sockel.

Detta kan leda till fukt- och frysskador i konstruktionen.

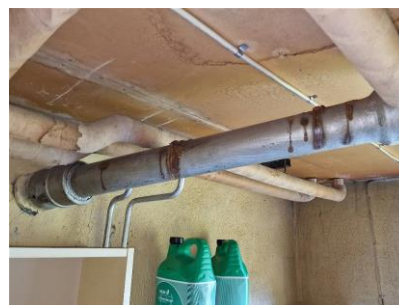
Rostangripet äldre gjutjärnrör.

Detta medför risk att rör rostar sönder med fuktrelaterade skador som möjlig följd.

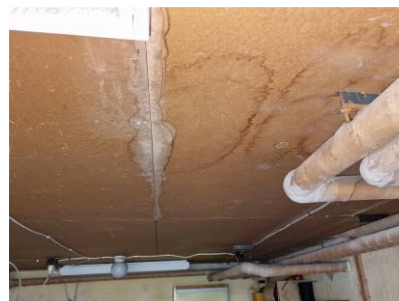
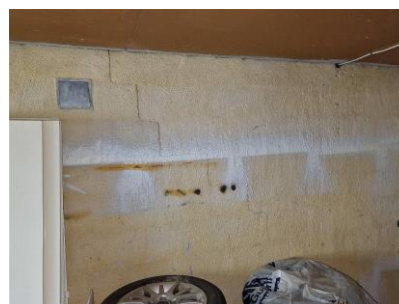
Spricka finns i vägg mellan garagen.

Äldre fuktfläckar finns i innertak.

Äldre gjutjärnsbrunnar.

Detta bedöms inte ha lett till några bakomliggande skador och ingen förhöjd fuktkvot noterades vid fläckar.

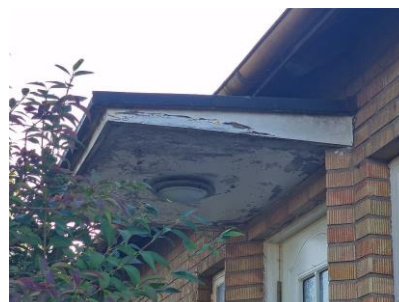
Väderskydd ovanför entrédörr är i behov av målning/underhåll.

Underhåll och målning av entrétak rekommenderas.

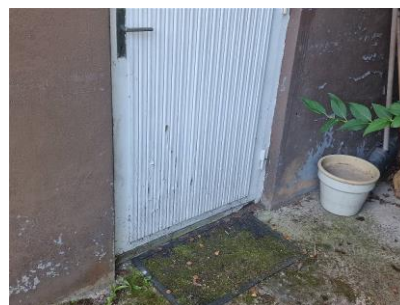
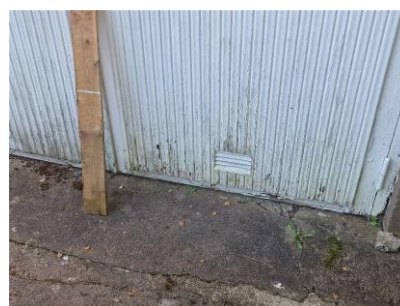
Dörrar till källare och garage är i behov av målning/underhåll och rötskador finns i nederkant av dessa dörrar. Källardörr och tröskel är i behov av byte.

Dörrar där underhållsbehov finns riskerar att få ytterligare fukt- och rötskador på grund av sämre vattenavvisande förmåga.

För att öka livslängden på dörrar rekommenderas underhåll alternativt byte av rötskadade dörrar.

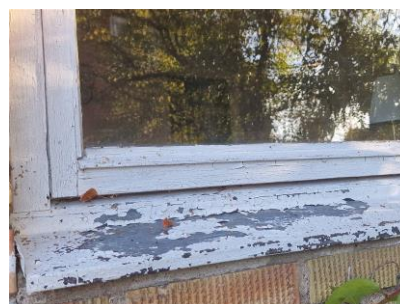
Fönster är i behov av målning/underhåll.

Fönsterbågar och fönsterkarmar där målningsbehov finns riskerar att få fukt- och rötskador på grund av sämre vattenavvisande förmåga.

För att öka livslängden på fönster rekommenderas målning och underhåll.

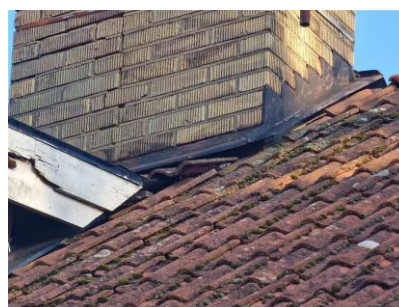
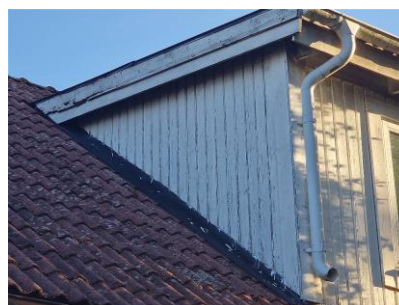
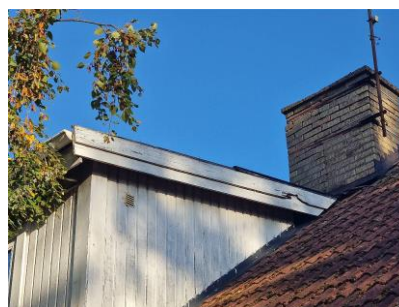
Yttertaket är äldre och har passerat sin tekniska livslängd.  
Otätheter finns runt skorsten och takkupa.  
Lagningar finns i underlagstak.  
Takpannor mellan skorsten och takkupa ligger inte rätt.  
Takpapp är torrsprucken.  
Vindskiveplåt saknas på en sida av takkupa.  
Vindskivor är rötskadade på takkupa och underhåll behövs på resterande.  
Skorsten har vittringskador och saknar väderskydd.

Takpannor, plåtdetaljer och underlagspapp har enligt vår bedömning en begränsad livslängd. Eftersom husets taktäckning är äldre har det ett minskat motstånd mot vatteninträning. Detta i sin tur kan leda till fuktskador på träläkt och vidare ner i underliggande konstruktioner.

Kontakt rekommenderas att tas med takentreprenör för kontroll av omfattning och åtgärder.

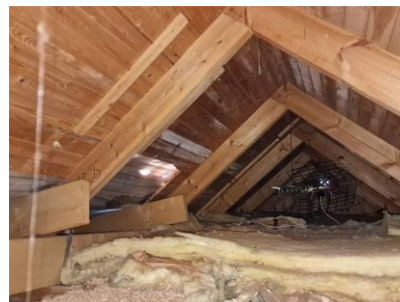
Missfärgningar/mikrobiell påväxt finns på underlagstak.

Lagningar och otätheter finns i underlagstak.

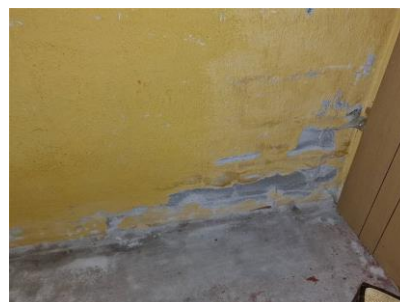
Utvändigt fuktskydd är äldre.  
Färg och mindre putssläpp finns på enstaka väggar i källaren.  
Kalkutfällningar finns på enstaka innervägg.

Eftersom källarens utvändiga fuktskydd (dagvattensystem, dräneringssystem samt källarytterväggarnas utvändiga fuktskydd) är äldre, så kan systemet ha nedsatt funktion. Detta ökar risken för invändiga fuktskador i källaren och ytterligare färg/putssläpp.

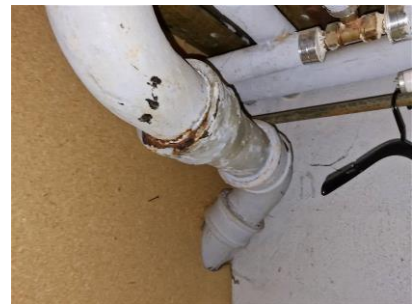
Äldre gjutjärnsrör har börjat rosta.

Med tiden finns risk att röret rostar sönder vilket kan leda till fuktrelaterade skador i omkringliggande konstruktioner.

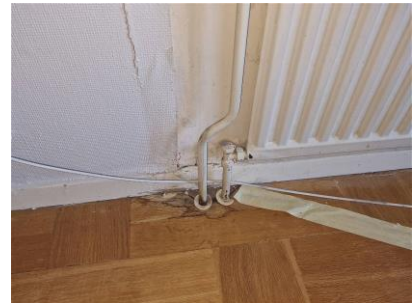
Spår efter tidigare läckage finns vid elementrör och på vägg.

Detta bedöms äldre och ingen förhöjd fuktindikering noterades vid besiktningstillfället.

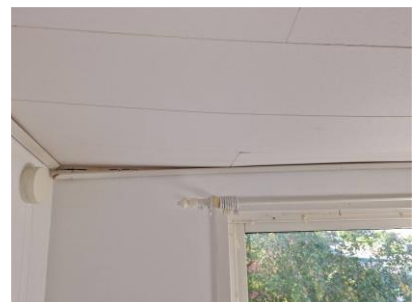
Innertak hänger löst.  
Enstaka mindre missfärgning noterades på innertak.

Detta bedöms inte ha lett till några bakomliggande skador och ingen förhöjd fuktkvot noterades vid missfärgning.
