Besiktningssprotokoll

Anticimex Försäkringsbesiktning – nivå 2

Fastighetsbeteckning: Årnäs 6:59	
Fastighetsägare: Ingrid Christina Elisabet Olsson	
Fastighetsadress: Arabergsvägen 3	
Postnummer: 43296	Ort: Åskloster

Besiktningdatum: 2024-04-15	Protokollnummer: 68209266
Temperatur: 9 °C	Väderlek: Halvklart
Tekniker: Martin Bystedt	
E-post: martin.bystedt@Anticimex.se	
Kontor: Halmstad	
Närvarande: Fastighetsägaren

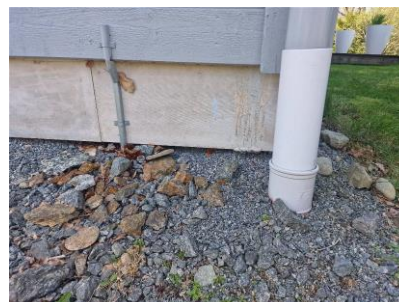
Utvändigt / Sockel

En del av nordöstra hörnet har börjat undermineras.

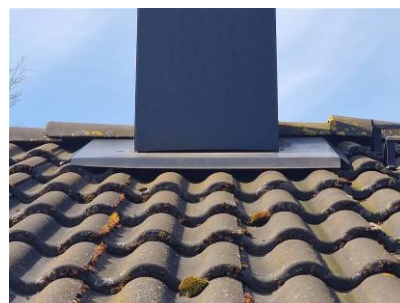
Utvändigt / Tak

Skorstenens nedre plåtbeslag följer inte takpannornas profilering. Nocktätning finns inte mellan nockpannor och översta pannraderna.

Brister i utvändiga taktäckningen kan leda till att regn- eller smältvatten tränger ner i underliggande takkonstruktion och orsakar fuktrelaterade skador.

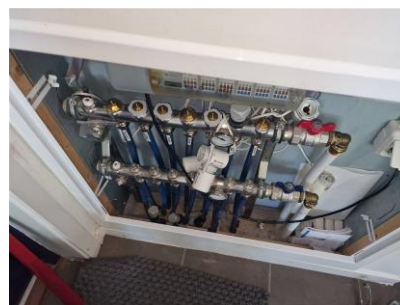
Entréplan / Entréhall/Matplats/Vardagsrum

Rörlits saknar vattentät botten.

En rörlits ska ha en vattentät botten och vara försedd med skvallerrör. När det saknas ökar risken för att ett läckage inte upptäcks i tid. Det kan leda till fuktskador i omkringliggande konstruktioner.

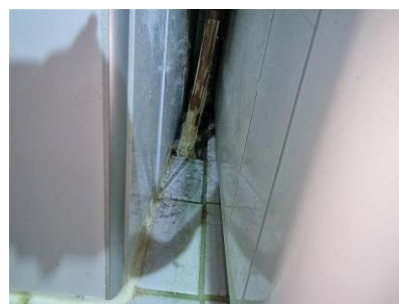
Entréplan / Dusch/Wc/Tvättstuga

Rörgenomföringar finns i golvet.
Golvbrunnsmanschetten sticker fram under klämringen i golvbrunnen.

Bristerna medför att vatten kan tränga in i omkringliggande konstruktioner med fuktrelaterade skador som möjlig följd.
