Besiktningssprotokoll

Anticimex Försäkringsbesiktning – nivå 2

Fastighetsbeteckning: Jägmästaren 8	
Fastighetsägare: Leteng Lin	
Fastighetsadress: Morkullevägen 3	
Postnummer: 365 42	Ort: Hovmantorp

Besiktningsdatum: 2022-10-04	Protokollnummer: 67179617
Temperatur: 10 °C	Väderlek: Sol
Tekniker: Per Carlsson	
E-post: per.carlsson@anticimex.se	
Kontor: Växjö	
Närvarande: Leteng lin och Jun Li

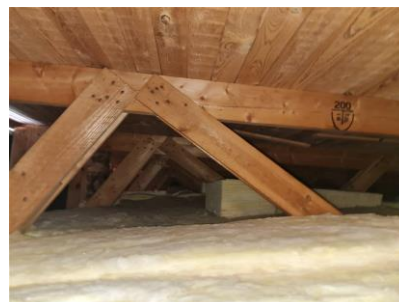
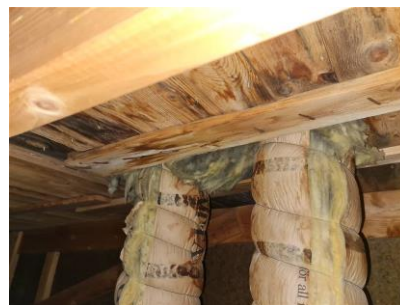
Äldre fuktfläck i underlagstak vid genomföring i tak.
