Anticimex Överlåtelsebesiktning av småhus - nivå 1

Fastighetsbeteckning: Höllviken 14:202	
Fastighetsägare: Eva Manfeldt	
Fastighetsadress: Ringvägen 4 C	
Postnummer: 236 35	Ort: Höllviken

Besiktningdatum: 2022-05-23	Protokollnummer: 66925657
Temperatur: 16 °C	Väderlek: Sol
Tekniker: Ulf Wadst	
E-post: ulf.wadst@anticimex.se	
Kontor: Malmö	
Närvarande: Eva Marnfeldt: Ägare.

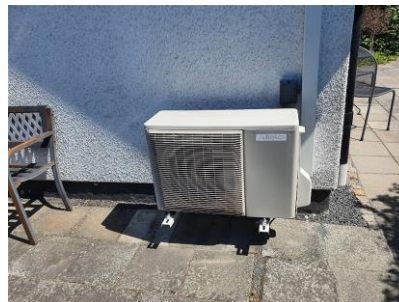
Kondensvatten från luftvärmepumpens utedel leds inte bort från husgrunden.

Detta medför ökad risk för att vatten tränger in i anslutande konstruktioner, vilket i sin tur kan leda till fuktrelaterade skador. Observera att besiktning av byggnadens värmesystem eller värmepumpen inte har ingått i uppdraget.

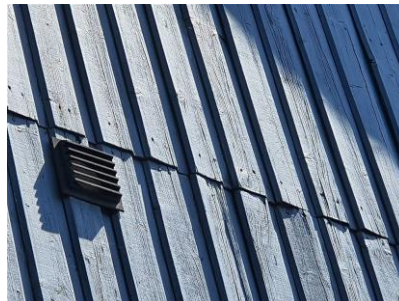
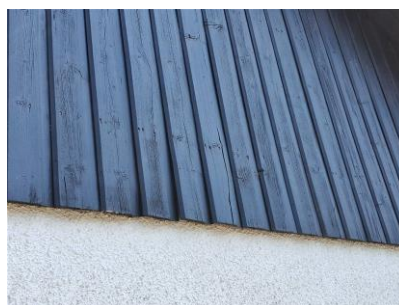
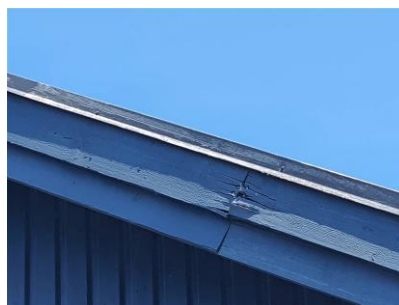
Fasadpanel och vindskenor på gaveln är i behov av målning/underhåll. Gäller även sida mot väster på takkupan.

Fasadbeklädnad och träkonstruktioner där målningsbehov finns riskerar att få fukt- och rötskador på grund av sämre vattenavvisande förmåga. För att öka livslängden på fasadbeklädnad/träkonstruktioner rekommenderas målning och underhåll.

En del större torrsprickor samt något vridna panelbrädor förekommer.

Rötskador noterades i vindskena.

Plåtbeslag/bleck finns inte i skarv mellan panelbrädor på gaveln vilket ökar risken för fukt/rötskador i panelen.

I värsta fall kan även bakomvarande konstruktion drabbas av fuktrelaterade skador.

Man får räkna med byte av vissa delar gällande fasadpanel och vindskenor i samband med målnings/underhållsarbete.

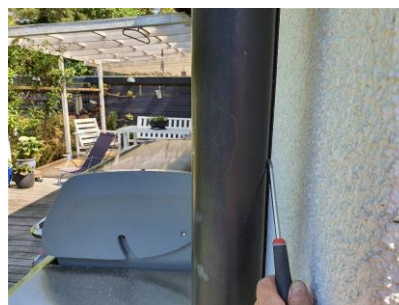
Falser på stuprör är vända in mot fasaden.
(Detta gör det svårare att upptäcka ev. framtida läckage).
Dock rätt utförande med tanke på byggår.

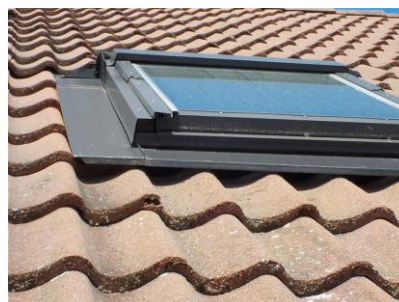
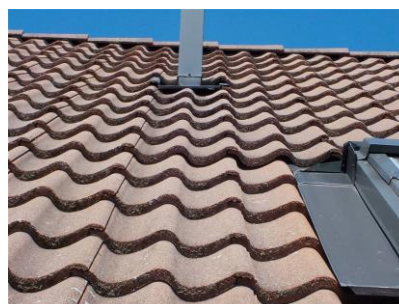
Intill takstegen finns 2 st. skadade/spruckna takpannor.

En skadad takpanna noterades även på tak ovan takkupan samt i skilje in mot granne.

Detta gäller norrsidan.

Plåtbeslag runt skorstenen samt på takfönster och avloppsluftare är inte klippta/profilerade i nedkant vilket vid ogynnsam väderlek kan öka fuktbelastningen på underlagstaket.

Skadade takpannor bör bytas ut så snart så möjligt.

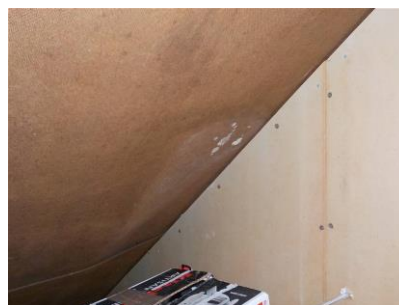
Till en del något bristfälliga luftspalter mellan underlagstak och isolering. (Detta är dock vanligt förekommande när det gäller denna typ av undertak som hänger ner något).
Ovanstående ökar risken för mikrobiella skador på isoleringsmaterial och underlagstak.
(Komplettera med lister eller liknande mellan underlagstak och isolering).

Mot norr intill vägg mot grannen finns en mindre fuktros/missfärgning på underlagstaket.

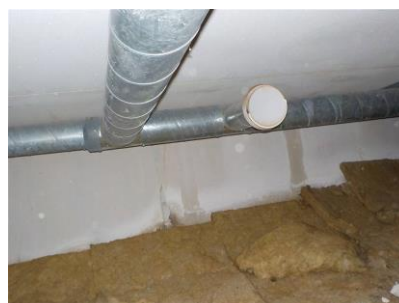
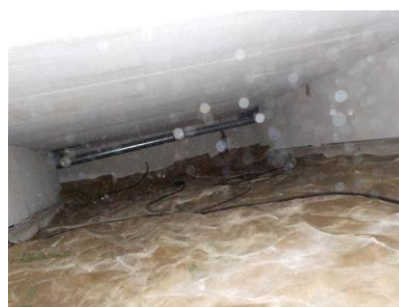
Krypgrunden är en s.k. varmgrund som ventileras/värms via frånluftsventilationen.

Syftet med denna installation är att fuktigheten i krypgrunden är på en så låg nivå att inga fuktrelaterade skador uppstår.

För att detta ska fungera är det viktigt att frånluftssystemet är i drift och fungerar som det är tänkt.

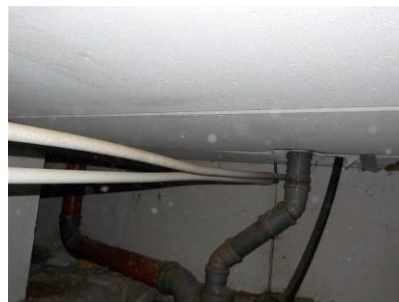
Vattenrör mellan kök och tvättstuga är till en del bristfälligt förankrade vilket ökar risken för läckage. Observera att kontroll av vvs inte ingår i besiktningssupdraget.

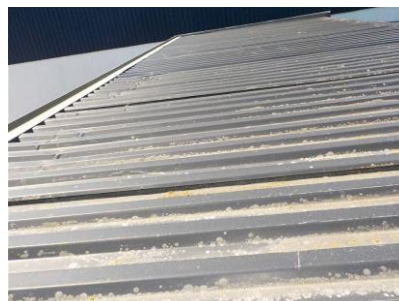
Taktäckningen av plåt är i detta utförande inte avsedd för befintlig taklutning. Risk finns för läckage med fuktskador som följd. Takplåtar är till en del felaktigt monterade i skarvar.

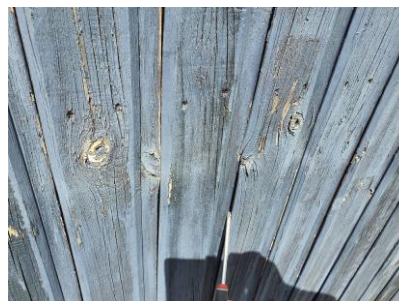
Fasadpanel mot söder är i behov av målning/underhåll. Här förekommer en hel del otätheter i panelen. Vi rekommenderar att en byggtreprenör kontaktas för vidare bedömning samt lämpliga åtgärder.

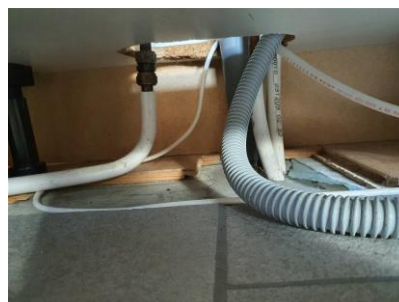
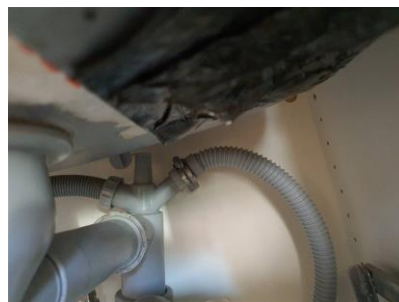
Fuktskydd finns inte i diskbänkskåpet.

Utan fuktskydd är det svårt att upptäcka ev. läckage från rörledningar. Vatten kan då tränga in i omkringliggande konstruktioner och orsaka fuktskador.

Avloppsslangen från diskmaskinen är inte förankrad i bänkskåpet med slangbygel.

Även detta kan leda till läckage/fuktskador om slangen brister eller hoppar av i infästning mot avloppet.
(Komplettera med lämplig slangbygel eller motsvarande).

För att lättare upptäcka eventuella läckage, installera ett fuktskydd alt. elektroniskt fuktlarm.

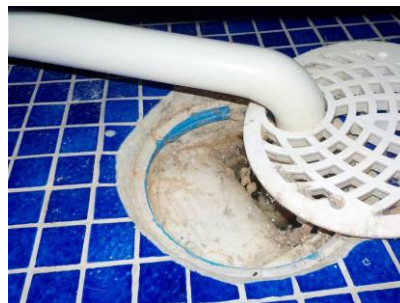
Golvbrunnen är inte utbytt i samband med renovering vilket är branschkrav fr.o.m. år 2005.

Risk finns att det nya tätskiktet inte har kunnat anslutas till golvbrunnen på ett riktigt sätt, vilket kan leda till fuktskador i omkringliggande konstruktioner.

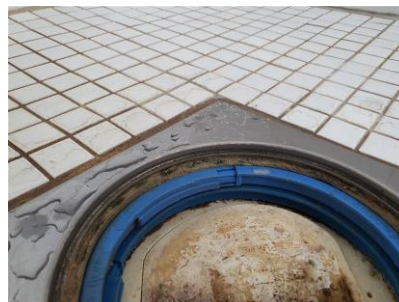
Våtutrymmet är av äldre datum och uppfyller inte dagens krav på våtutrymmen.

Eftersom funktionen, som innebär att ytskiktet/tätskiktet ska vara vattentätt, p.g.a. ålder kan vara nedsatt finns en ökad risk att vatten tränger igenom ytskiktet/tätskiktet med fuktskador i omkringliggande konstruktioner som följd.

Tätskiktet är sannolikt felmonterat i golvbrunnen. Man har av någon anledning monterat dubbla klämringar i brunnen (ett tecken på att golvbrunnsmanschetten kan vara felskuren).

När tätskikt är felmonterat i golvbrunnen innebär det risk för fuktskador. Vatten kan tränga ner i omkringliggande konstruktioner med fuktrelaterade skador som följd.

Till en del bristfälligt fall på golv vilket gör att vatten kan bli stående på golvets lågpunkter.

Blandade yt/tätskikt finns på väggar. Detta är idag godkänt under förutsättning att valda material är tygodkända i förhållande till varandra.
