# Besiktningssprotokoll

Anticimex Försäkringsbesiktning – nivå 2

Fastighetsbeteckning: Lammhult 47:3	
Fastighetsägare: Holm, Camilla	
Fastighetsadress: Tärnvägen 37	
Postnummer: 363 45	Ort: Lammhult

Besiktningsdatum: 2023-08-22	Protokollnummer: 67804771
Temperatur: 19 °C	Väderlek: Mulet
Tekniker: Ossian Möller	
E-post: ossian.moller@anticimex.se	
Kontor: Växjö	
Närvarande: Camilla Holm Ossian Möller, Anticimex

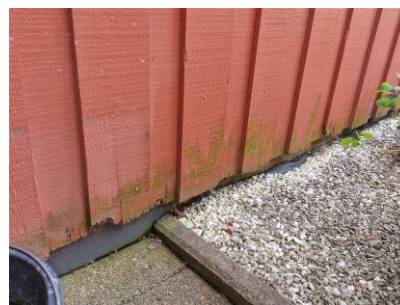
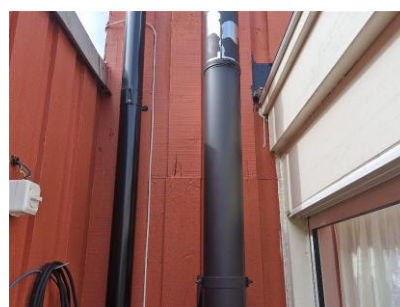
Fasadbeklädnaden har rötskador i ändträt på gavlarna och i skarvar på baksidan.

Rötskador finns i fasadpanelen. Dessa bedöms dock inte ha lett till bakomliggande skador.

För att undvika följskador bör rötskadad träpanel bytas ut.

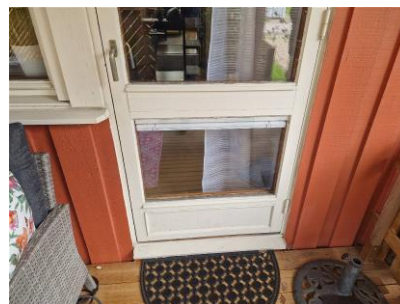
Altan- /balkongdörrar är i behov av målning/underhåll.

Dörrar där målningsbehov finns riskerar att få fukt- och rötskador på grund av sämre vattenavvisande förmåga.

För att öka livslängden på dörr rekommenderas målning och underhåll.

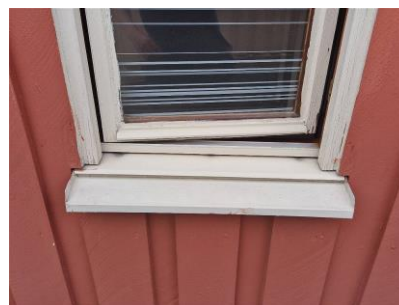
Fönster är i behov av målning/underhåll.  
Ett fönster på södersidan är rötskadat.

Fönsterbågar och fönsterkarmar där målningsbehov finns riskerar att få ytterligare fukt- och rötskador på grund av sämre vattenavvisande förmåga.

För att öka livslängden på fönster rekommenderas målning och underhåll, samt att det rötskadade fönstret repareras/byts ut.

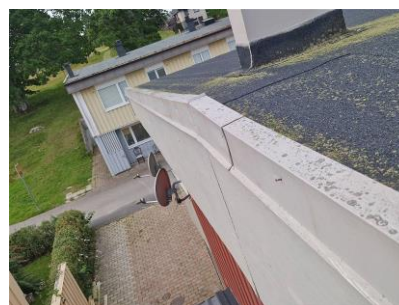
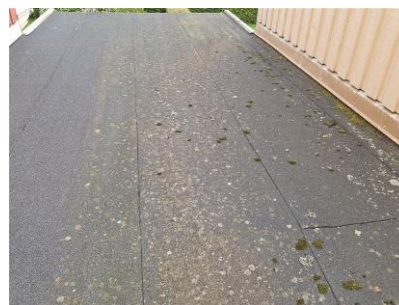
Mosspåväxt finns på taken.  
Otäta spikinfästningar till taksargsplåten.  
Taksargen är i behov av målning och underhåll.

Mossa som växer på taket, de otäta spikinfästningarna och bristfälligt underhållna träkonstruktioner kan leda till att taktäckningen har ett minskat motstånd mot vatteninträngning. Detta i sin tur kan leda till fuktskador i takkonstruktionen vilket kan resultera i mikrobiella skador (angrepp av mikroorganismer).

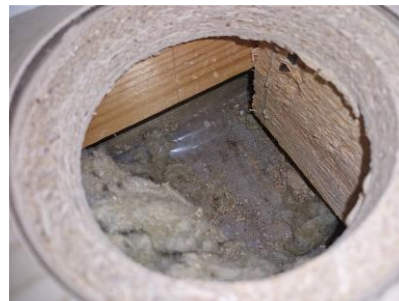
Vid kontroll av konstruktion som gjordes i trappförrådet, uppmättes fuktvärden under kritisk nivå för mikrobiell tillväxt och normal lukt upplevdes. Syllar är tryckimpregnerade.

Grundläggningen består av en betongplatta på mark utan underliggande isolering och med ett uppreglat isolerat golv dikt an betongen. Denna golvkonstruktionen finns på hela entréplan förutom i Tvättstuga/Groventrén. Golvkonstruktionen i Entréhallen (tillbyggnaden) är ej kontrollerad pga ytskiktet på golvet, men är förmodligen också ett uppreglat golv.

Fuktkvoten uppmättes till 15 % i innerväggsyll.  
Fuktkvoten uppmättes till 12 % i ytterväggsyll.

Befintlig golvkonstruktion och väggsyllar riskerar att drabbas av fuktskador på grund av naturlig fuktpåverkan. Detta i sin tur kan leda till mikrobiella skador (angrepp av mikroorganismer) som kan resultera i att mikrobiell lukt sprids till boendemiljön. När väggsyllarna är tryckimpregnerade kan även en kemisk lukt förekomma.

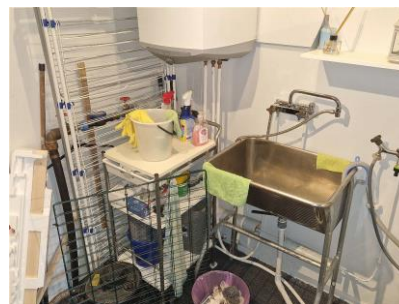
Tätskikt finns ej på golv.  
Äldre gjutjärnsbrunn.

När tätskikt ej finns på golv med uppvik mot väggar/trösklar, riskerar omkringliggande konstruktioner drabbas av fuktrelaterade skador som mikrobiella skador vid ett eventuellt läckage eller av ovårdsamt användande av utrymmet. Äldre gjutjärnsbrunnar rekommenderas att bytas ut vid nästa renovering.

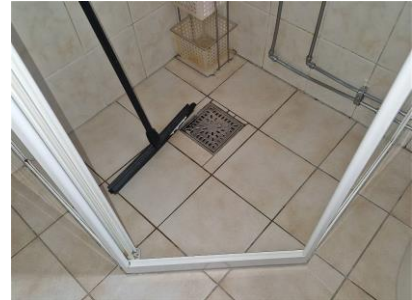
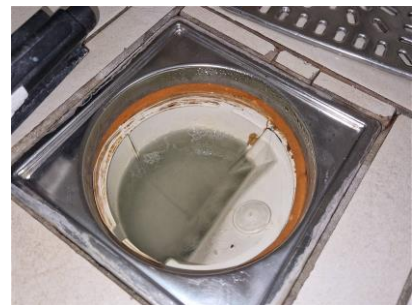
Våtutrymmet har äldre yt-/tätskikt.  
Klämringen saknas i golvbrunnen.  
Ursprunglig plastmatta finns under klinkerplattorna.  
Tröskel finns intill duschzon.  
Klinker har släppt på golvet i duschzon.  
Lågpunkt på golvet i duschzon bredvid golvbrunnen.  
Äldre golvbrunn av plast.

Eftersom funktionen, som innebär att ytskiktet/tätskiktet ska vara vattentätt, är nedsatt finns en ökad risk att vatten tränger igenom ytskiktet/tätskiktet med vattenskador i omkringliggande konstruktioner som följd.
