ÖVERLÅTELSEBESIKTNING

16 april 2024

Sollentuna Häckväxten 4

Poppelvägen 3A

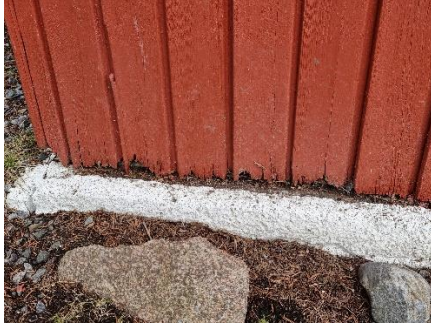
- Fasad**
- Större spricka i fasadmuren vid entrén (sättningsskada).
 - Glipa mellan tegelvägg och trävägg vid garaget (pga. sättning).
 - Sliten träpanel runt delar av huset (torrsprickor mm). Rötskador nedtill i panelen runt delar av garagebyggnaden. Isolering har lagts under panelen. Se foto.
