Besiktningssprotokoll

Anticimex Försäkringsbesiktning – Plus

Fastighetsbeteckning: Lännersta 1:275	
Fastighetsägare: Veronica & Filip Peiro	
Fastighetsadress: Hälsingevägen 1	
Postnummer: 13246	Ort: Saltsjö-Boo

Besiktningdatum: 2024-05-14	Protokollnummer: 68281109
Temperatur: 21 °C	Väderlek: Klart
Tekniker: Mikael Modén	
E-post: mikael.moden@anticimex.se	
Kontor: Stockholm Syd	
Närvarande: Veronica & Filip Peiro. Annika Totti.

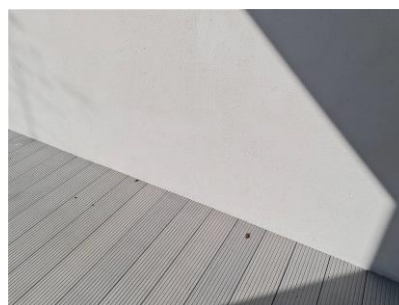
Notering görs att det funnits några färgsläpp innan fasaden målades.

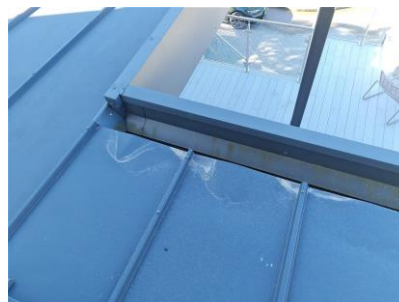
Bucklorna i takplåten över altanen uppstod troligtvis då hängränorna skulle rensas från skräp.

Plåttaket över altanen har deformationer och ett par bucklor i framkant närmast mot hängrännan. Troligtvis pga stor snömängd, eller efter beträdande av taket. Bedöms inte utgöra någon risk för vidare skada. Plåten är sannolikt monterad på läkt. Plåtarna bör vara möjliga att rikta. Se även upplysningar.

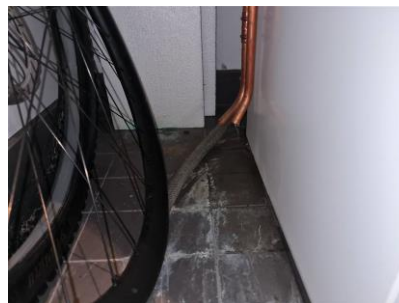
Det har vid tillfällen droppat vatten från värmepumpens skvallerrör ner på golvet vid värmepumpen.
Därför att det blivit missfärgat av kalkbeläggning på klinkergolvet.
Skvallerröret bör ledas direkt till golvbrunnen.
