Anticimex Överlåtelsebesiktning av småhus - nivå 2

Fastighetsbeteckning: Lejsta 6:39	
Fastighetsägare: Per Jonas Bromander	
Fastighetsadress: Lejsta 17	
Postnummer: 741 78	Ort: Uppsala

Besiktningdatum: 2024-03-20	Protokollnummer: 68178670
Temperatur: 5 °C	Väderlek: Molnigt
Tekniker: Abubaker Hassen	
E-post: abubaker.hassen@Anticimex.se	
Kontor: Uppsala	
Närvarande: Fastighetsägare

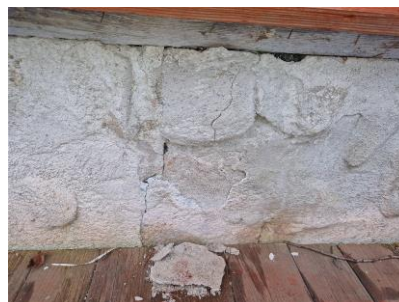
Utvändigt / Sockel

Sprickor och putssläpp finns i sockel.

Bedöms inte ha några bakomvarande skador.

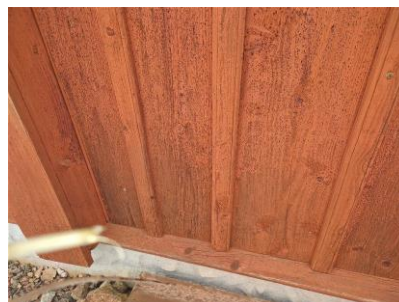
Utvändigt / Fasad

Fasadpanelen är delvis i behov av målning/underhåll.

Enstaka lockpanel och droppbrädor har släppt något och det finns mindre otätheter.

För att öka livslängden på fasadbeklädnaden rekommenderas målning och underhåll och rätta till lockpanelen.

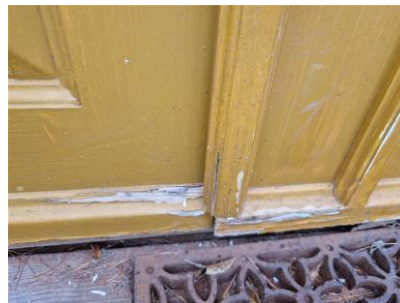
Utvändigt / Dörrar

Dörr är i behov av förbättring målning/underhåll.

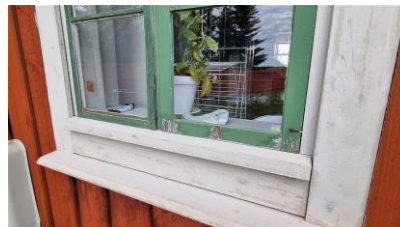
Utvändigt / Fönster

Det saknas fönsterbleck gjorda av plåt och istället finns trä som fönsterbleck. Det är viktigt att underhålla fönsterbleck av trä.

Dessa bedöms inte ha lett till bakomliggande skador.

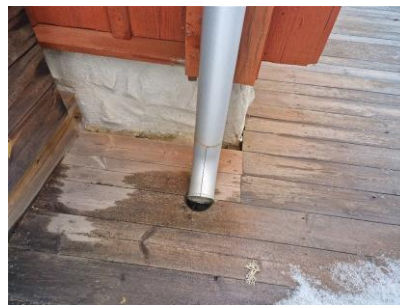
Utvändigt / Hängrännor / Stuprör

Stuprör är inte anslutet till markledning.

För att minska fuktbelastningen på grunden rekommenderas att vatten från stupröret leds bort från byggnaden.

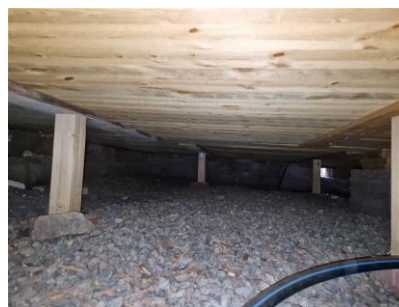
Utvändigt / Krypgrund

Vid kontroll av konstruktionen i krypgrund uppmättes fuktvärden under kritisk fuktnivå för mikrobiell tillväxt och normal lukt upplevdes. dock det förekommer mindre mikrobiell påväxt.

Golvbjälklaget ovan den uteluftsventilerade krypgrunden riskerar att drabbas av fuktskador på grund av naturlig fuktpåverkan. Detta kan i sin tur leda till mikrobiella skador (angrepp av mikroorganismer) som kan leda till att mikrobiell lukt sprids till boendemiljön. Fuktkvoten uppmättes till 12-14%.

Det finns risk för mikrobiell tillväxt om den relativa fuktigheten (RF) i den omgivande luften är över 75 %. I furuvirke motsvarar det en fuktkvot (FK) på 17 %.

En mindre del av Krypgrunden har ej besiktigats då lucka till utrymmet saknas.

Vi rekommenderar en kompletterande besiktning när en inspektionslucka installerats.

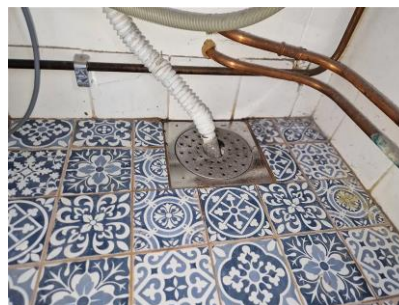
Entréplan / Tvättstuga/Toalett

Normala fuktvärden indikerades mot klinker/kakel.

- ⚠ Golvbrunnen är placerad för nära vägg.
Blandat annat noteras:
 - Rör genomföring finns i golv.
 - Utrymmet är äldre.

Det finns risk att tätskiktet inte har kunnat anslutas på rätt sätt, vilket kan leda till fuktskador.

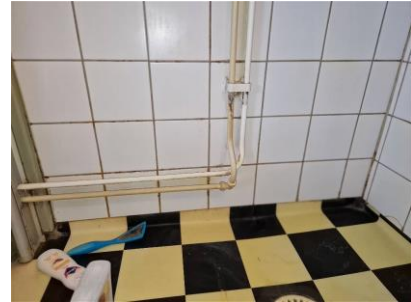
Övre plan / Badrum/Wc

Normala fuktvärden indikerades mot klinker/kakel.

Våtutrymmet har äldre yt-/tätskikt.
Sprickor och bom i kakelplattor finns.

Utrymmet är äldre och har passerat tiden för sin tekniska livslängd. Renovering av utrymmet rekommenderas. Kontakta en behörig våtrumsentreprenör för en renovering. I samband med renoveringen bör omkringliggande konstruktioner kontrolleras för att upptäcka eventuella följdskador.
