# Besiktningssprotokoll

## Anticimex Kompletterande besiktning

Fastighetsbeteckning: Lejsta 6:39	
Fastighetsägare: Per Jonas Bromander	
Fastighetsadress: Lejsta 17	
Postnummer: 741 78	Ort: Uppsala

Besiktningdatum: 2024-05-07	Protokollnummer: 68272223
Temperatur: 9 °C	Väderlek: Klart
Tekniker: Mattias Naeslund	
E-post: mattias.naeslund@Anticimex.se	
Kontor: Uppsala	
Närvarande: Tekniker

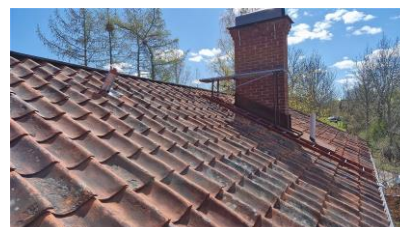
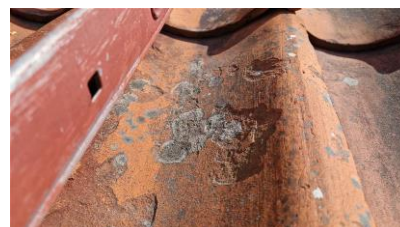
##### Utvändigt / Tak

- Takpannor är delvis skadade.
- Ojämnheter förekommer på taket och några av pannorna behöver rättas till.

Då det förekommer skadade/spruckna takpannor finns det risk för fuktskador på underliggande konstruktioner.
