SKÅNES HUSBESIKTNINGAR AB
ÖVERLÅTELSEBESIKTNING

Överlåtelsebesiktning av fastighet enligt jordabalken för säljare

Adress	Norra Gyllenbergsvägen 3, 236 31 Höllviken
Fastighetsbeteckning	Höllviken 8:144
Besiktningsnummer	20240420-02
Typ av besiktning	Steg 2
Uppdragsgivare	Hugo Ljungberg, Ylva Ljungberg
Fastighetsägare	Hugo Ljungberg, Ylva Ljungberg
Besiktningsman	Fredrik Bäckgren
Besiktningsdag	2024-04-20
Närvarande	Hugo Ljungberg
Väderlek	Ca 12 grader C och sol

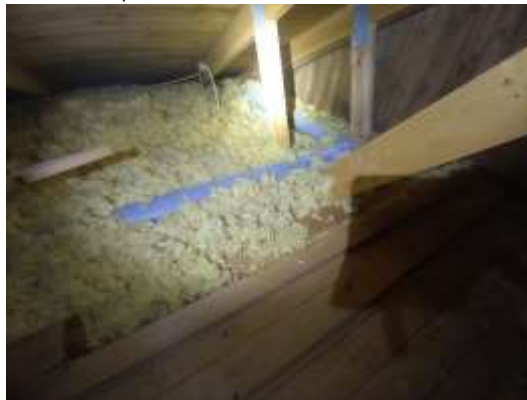
Det finns oisolerade ventilationsrör på vinden som inte täcks av isoleringen. Se riskanalys 1.

1. Oisolerade ventilationsrör utgör en risk för att skador kan komma att uppstå i ett kallt utrymme om kondens inträffar.

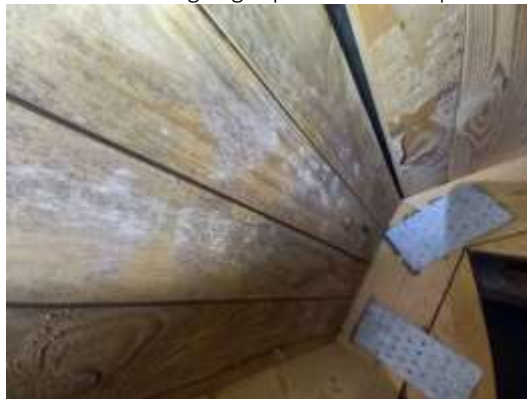
Det finns missfärgningar på en del av råsponten. Se riskanalys 1.

Har man fått en mikrobiologisk missfärgning på vinden är det en indikering på att man har fått en förhöjd luftfuktighet på vinden så att mikrobiologisk tillväxt har uppstått. Den mikrobiologiska missfärgningen kan orsaka skador och dålig lukt. Inträngt vatten kan leda till missfärgningar och skador i angränsande konstruktioner.

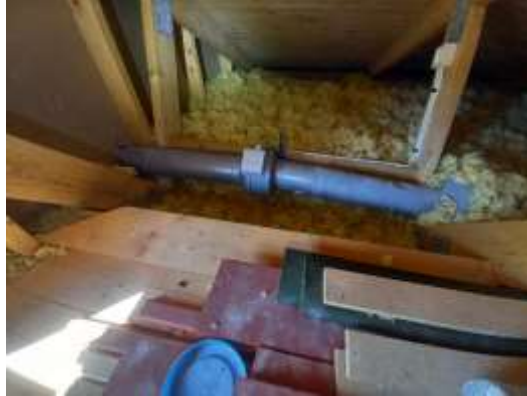
Det finns en fläkt som leder bort luft på vinden och som är kopplad till en ventil på husgaveln mot trädgården.

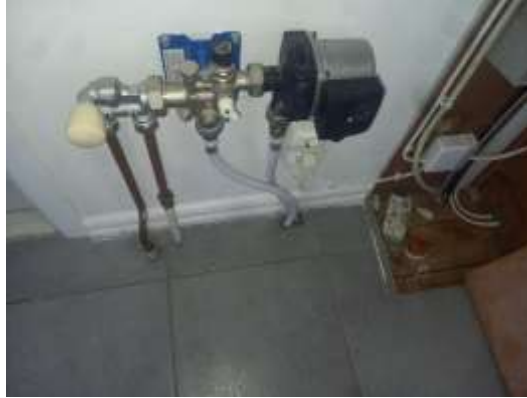
Entré 2/Hall 2

Golvvärmefördelaren sitter inte i ett fördelarskåp. Se riskanalys 2.

Utrymmet där golvvärmefördelningen/fördelaren är placerad saknar fördelarskåp och skvallerrör samt tätskikt. Det innebär en risk för att skador kan komma att uppstå i kringliggande konstruktioner om ett läckage inträffar. Vidare är detta en avvikelse från dagens branschregler.

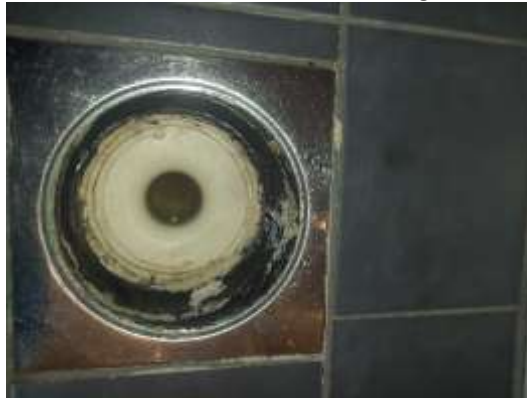
Badrum

Tröskeln är för låg. Se riskanalys 2.

Det finns borrhål i väggen där tvättmaskinen finns och det saknas silikon i borrhålen.

Avloppsröret till tvättmaskinen sticker upp för lite ovanför klinkergolvet. Se riskanalys 2.

Golvbrunnen ligger för nära väggen. Se riskanalys 2.

Man kan inte se brunsmanschetten i golvbrunnen. Se riskanalys 2.

2. När man har en för låg tröskel så innebär det en risk för att skador kan komma att uppstå i intilliggande rum vid ett eventuellt läckage.

När vaskavloppsröret/avloppsröret inte sticker upp tillräckligt över klinkern är det svårt att täta kring röret vilket kan orsaka skador i kringliggande konstruktioner. Vidare är detta en avvikelse från branschreglerna.

Golvbrunnen ligger närmare väggen än den 20 cm som branschreglerna föreskriver. Detta kan innebära ett försämrat fall mot golvbrunnen.

Om brunnsmanschett saknas så innebär detta att det finns en risk för att vatten tar sig in under tätskiktet med skador som följd. Vidare är det en avvikelse från branschreglerna.

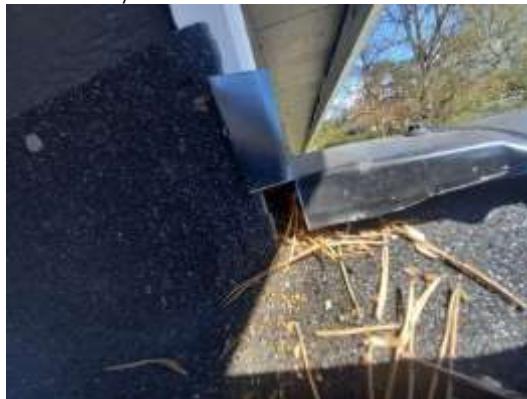
Tak	<p>Färgsläpp noterades på två av plåtarna på shingeltaket. (plåtar på vindskivor)</p> <p>Det finns en skada i en av vindskivorna.</p> <p>Målningsbehov/underhållsbehov noterades på några av vindskivorna.</p> <p>Det finns en otäthet mellan plåten och papptaket i mitten av huset. Se riskanalys 4.</p>
-----	--

4. Otätheter innebär en risk för att skador kan komma att uppstå i bakomliggande konstruktioner ifall vatten kommer in via otätheterna.

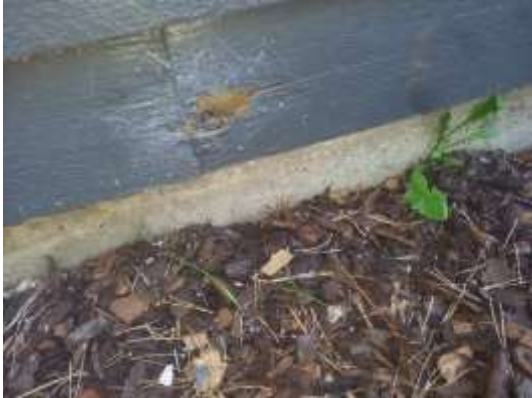
Hängrännor och Stuprör	<p>Några av stuprören är vända åt fel håll.</p> <p>Det behövs rensas i några av hängrännorna.</p>
Fasader	<p>Det finns en skada på en av träpanelerna i träpanelsfasaden.</p> <p>Det finns två rötskadade träpaneler. Se riskanalys 5.</p>

5. När rötskador har uppstått så innebär det ett försämrat motstånd mot vattenbelastning med risk för att skador kan komma att uppstå i bakomliggande konstruktioner ifall vatten når den bakomliggande konstruktionen.
