Besiktningssprotokoll

Anticimex Försäkringsbesiktning – nivå 2

Fastighetsbeteckning: Klöverärten 3	
Fastighetsägare: Marianne & Bo Wikström	
Fastighetsadress: Domherrevägen 5	
Postnummer: 352 42	Ort: Växjö

Besiktningsdatum: 2024-02-27	Protokollnummer: 68112977
Temperatur: 0 °C	Väderlek: Halvklart
Tekniker: Jens Arlfors	
E-post: jens.arlfors@Anticimex.se	
Kontor: Växjö	
Närvarande: Fastighetsägare

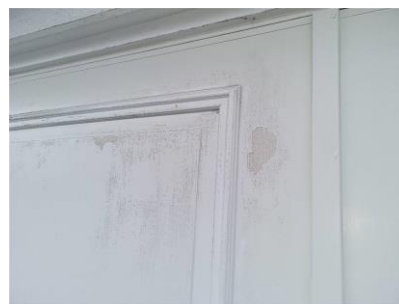
Garagedörr är i behov av målning/underhåll.

Dörrar där målningsbehov finns riskerar att få fukt- och rötskador på grund av sämre vattenavvisande förmåga.

För att öka livslängden på dörr rekommenderas målning och underhåll.

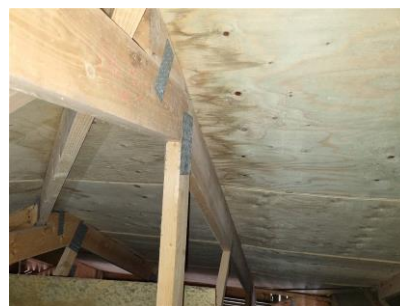
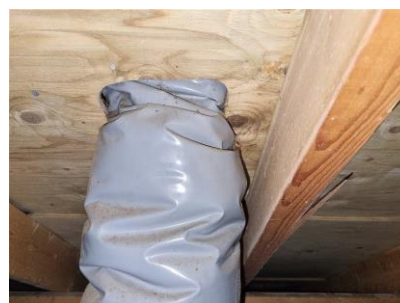
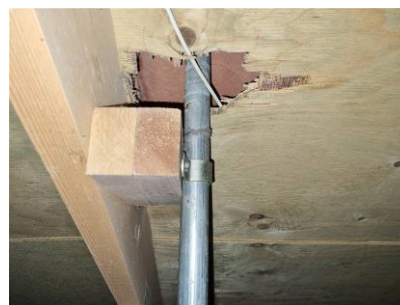
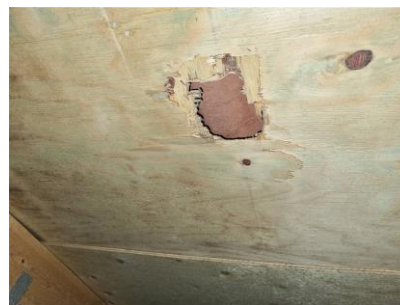
- Underlagstak av plywood utan yttre täckning av papp. Otätheter noterades i del av plywoodskivor. Enstaka fuktfläckar noterades.

Vid kontroll av vinden uppmättes fuktvärden över kritisk fuktnivå för mikrobiell tillväxt i fuktfläckar och en normal lukt upplevdes.

Det finns risk för mikrobiell tillväxt om den relativa fuktigheten (RF) i den omgivande luften är över 75 %. I furuvirke motsvarar det en fuktkvot (FK) på 17 %.

Fuktkvoten i underlagstak/takbjälkar uppmättes till 26 % i fuktfläckar samt 15% i övrigt underlagstak och takbjälkar.

Vidare undersökning för bedömning av orsak och omfattning samt åtgärdsförslag gällande noterade fuktfläckar rekommenderas. Otätheter i underlagstak rekommenderas att tätas.

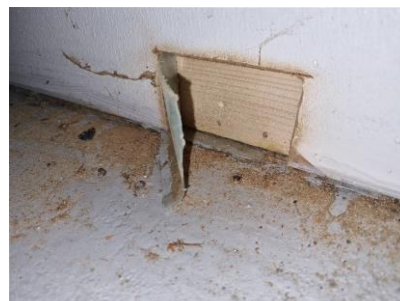
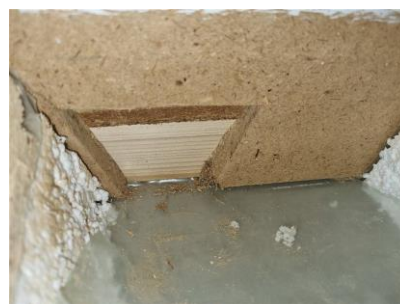
Vid kontroll av konstruktion uppmättes fuktvärden under kritisk nivå för mikrobiell tillväxt och normal lukt upplevdes. Kontroll av konstruktion utfördes i garage samt klädkammare 1. Grundläggningen består av en betongplatta på mark utan underliggande isolering och med ett flytande golvspånskiva på en cellplastisolering. Plastfolie ligger mellan betongplattan och cellplast samt under väggsyllar.

Det finns risk för mikrobiell tillväxt om den relativa fuktigheten (RF) i den omgivande luften är över 75 %. I furuvirke motsvarar det en fuktkvot (FK) på 17 %.

Fuktkvoten uppmättes till 12% i väggsyll i garage samt 10% i väggsyll i klädkammare 1.

Flytande golvkonstruktion och väggsyllar riskerar att drabbas av fuktskador på grund av naturlig fuktpåverkan om fuktskyddet är bristfälligt utfört alternativt saknas. Fuktvandring kan ske från marken genom betongen till organiskt material genom så kallad kapillärsugning och diffusion, vilket kan leda till skador med lukt av mikrobiell karaktär.

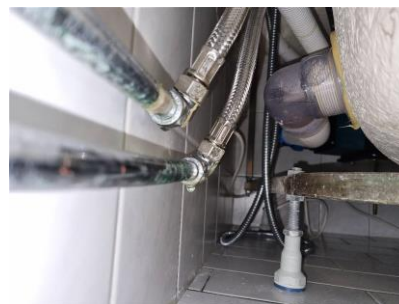
Dropläckage noterades från kopplingar till badkar.
Kontakt med behörig entreprenör för åtgärd rekommenderas.

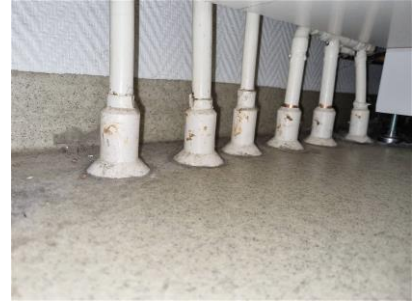
Rör genomföring finns i golv.

Rör genomföringar i golvet medför en ökad risk för att vatten tränger ner i omkringliggande konstruktioner och orsakar fuktskador.
