Besiktningssprotokoll

Anticimex Försäkringsbesiktning – nivå 2

Fastighetsbeteckning: Vilunda 1:610	
Fastighetsägare: Niclas Johan Anders Jansson	
Fastighetsadress: Herrgårdsvägen 8b	
Postnummer: 194 78	Ort: Upplands Väsby

Besiktningdatum: 2022-05-24	Protokollnummer: 66948147
Temperatur: 15 °C	Väderlek: Molnigt
Tekniker: Nicklas Larsson	
E-post: nicklas.larsson@Anticimex.se	
Kontor: Stockholm Norr	
Närvarande: Fastighetsägare

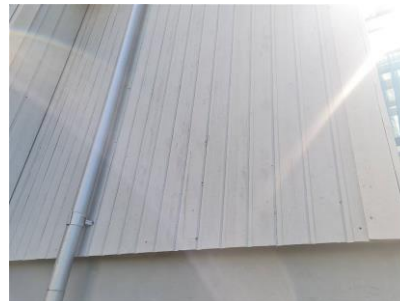
Fasadpanelen är i behov av målning/underhåll.

Fasadbeklädnad och träkonstruktioner där målningsbehov finns riskerar att få fukt- och rötskador på grund av sämre vattenavvisande förmåga. För att öka livslängden på fasadbeklädnaden rekommenderas målning och underhåll.

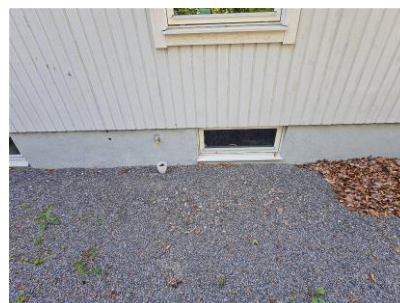
Lågt sittande fönster
Lågt sittande fönster riskerar att drabbas av en ökad fuktbelastning vid snösmältning och skyfall. Detta kan medföra fuktrelaterade skador i fönster och omkringliggande konstruktioner.

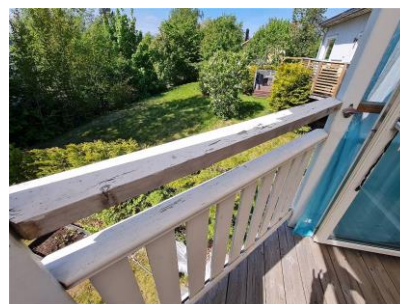
Balkongräcke och träkonstruktioner är i behov av målning/underhåll.

Balkongräcke och träkonstruktioner där målningsbehov finns riskerar att få fukt- och rötskador på grund av sämre vattenavvisande förmåga.

För att öka livslängden på balkongen rekommenderas målning och underhåll.

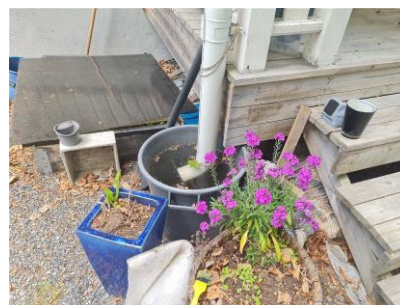
- ⚠ Stuprör är inte anslutet till markledning utan samlas upp i regntunnor
 - stuprör trasigt vid lövsil(tejpat med silvertejp

Stuprör som inte är anslutet till markledning kan medföra en ökad fuktbelastning på grundmur/sockel som i sin tur kan leda till fuktrelaterade skador.

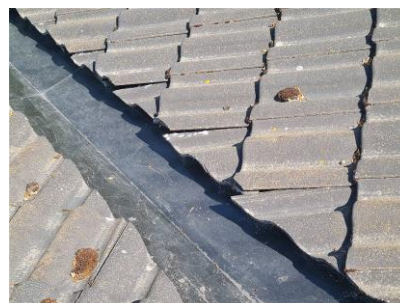
- ⚠ Följande noteras på yttertaket
 - några takpannor som är skadade och ligger ur sitt läge vid vinkelrännor
 - vindskiveplåtar täcker inte hela vägen ut till rännalar
 - mindre mosspåväxt

Anmärkningarna utgör en ökad risk för fuktskador i takkonstruktionen

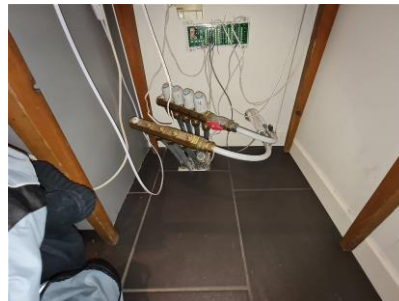
Golvvärmefördelare saknar vattentät botten och vattenlarm (se även punkten allmänt hela huset om vattenfelsbrytare)

En golvvärmefördelare bör ha en vattentät botten och vara försedd med skvallerrör och vattenlarm. När det saknas ökar risken för att ett läckage inte upptäcks i tid. Det kan leda till fuktskador i omkringliggande konstruktioner.

Rekommenderas att installera ett vattenlarm

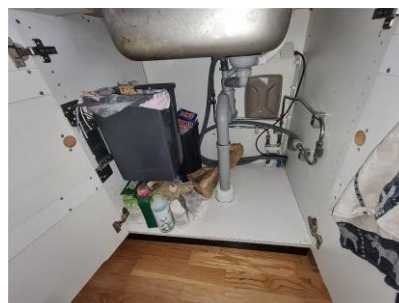
Fuktskydd saknas i diskbänkskåp.

Utan fuktskydd är det svårt att upptäcka läckage från rörledningar. Vatten kan då tränga in i omkringliggande konstruktioner och orsaka fuktskador.

För att upptäcka eventuella läckage, installera ett fuktskydd.

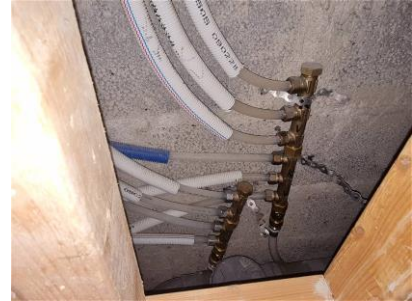
- Följande noteras i utrymmet
- golvbrunn saknas, avloppet från duschkabin led direkt ner till avloppstammen
 - rörslits saknar vattentät botten och vattenlarm (rekommenderas att installera ett vattenlarm)

Anmärkningarna utgör en ökad risk för fuktskador i omkringliggande konstruktioner
