# Besiktningssprotokoll

Anticimex Försäkringsbesiktning – nivå 1

Fastighetsbeteckning: Sanda 1:138	
Fastighetsägare: Seyed Ramin Biyouki	
Fastighetsadress: Stubbgränd 20	
Postnummer: 194 68	Ort: Upplands Väsby

Besiktningdatum: 2024-02-16	Protokollnummer: 68105735
Temperatur: 3 °C	Väderlek: Molnigt
Tekniker: Jesper Andersson	
E-post: j.andersson@Anticimex.se	
Kontor: Stockholm Norr	
Närvarande: Hyresgästen och mäklaren

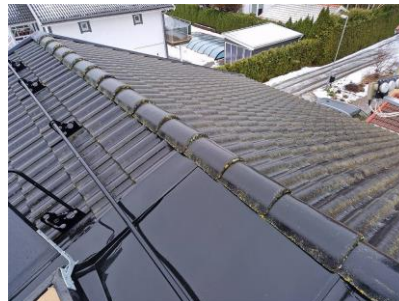
Underlagstaket består av träfiberskivor.

Eftersom underlagstaket består av träfiberskivor utan yttre täckning av papp under takbeklädnaden, finns risk vid ogynnsam väderlek att regnvatten/snö tränger in i skivskarvar med läckage på vindsutrymmet som följd. Med tiden kan även träfiberskivorna drabbas av fuktskador.

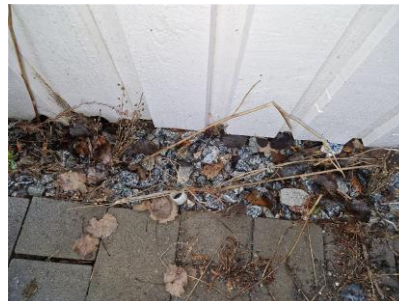
Avståndet mellan fasadbeklädnaden och marken är inte tillräckligt på delar av garaget.

Eftersom fasadbeklädnaden avslutas för nära mark finns risk för att fukt från marken sugts upp i fasadpanelens nederkant. Detta kan orsaka fuktrelaterade skador i fasadbeklädnaden och bakomliggande konstruktioner.

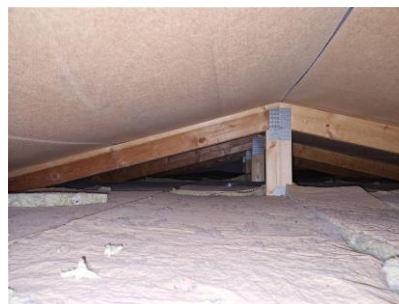
Vinnsutrymmet saknar landgångar, bedöms vara för trångt för att kunna besiktigas i sin helhet. Inget avvikande noterades vid avsyn från luckan.

Underlagstaket består av träfiberskivor.

Eftersom underlagstaket består av träfiberskivor utan yttre täckning av papp under takbeklädnaden, finns risk vid ogynnsam väderlek att regnvatten/snö tränger in i skivskarvar med läckage på vindsutrymmet som följd. Med tiden kan även träfiberskivorna drabbas av fuktskador.

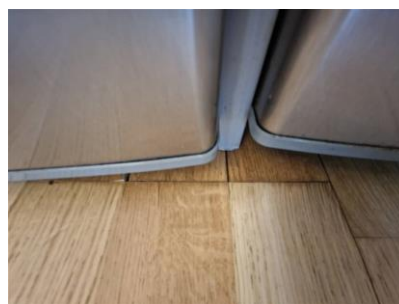
Mindre fuktskada finns på golvet vid kyl/frys, bedöms vara äldre.

Bedöms inte lett till några skador i bakomliggande konstruktioner.

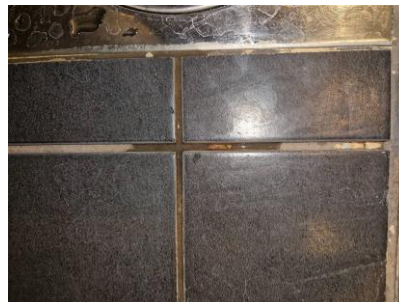
Några plattor ligger bom vid golvbrunnen och fog saknas mellan plattorna.

Bedöms inte lätt till några skador i bakomliggande konstruktioner, rekommenderas att komplettera med klinkerfog för att skydda tätskiktet. När plattorna ligger bom innebär det att vidhäftningen mellan plattor och fix är bristfällig.
