Rapport

Underlag till byggnadsminnesutredning
Villa Pettersson,
Södra Svalöv 9:87, Svalövs sn,
Svalövs kommun, Skåne län

Anna Stureson
Rapport 2002:49

Regionmuseet/Landsantikvarien i Skåne

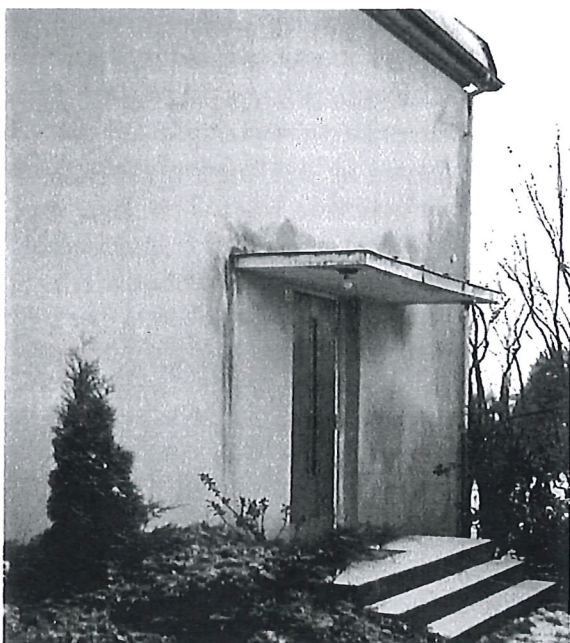
Entrésidan med putslagningar gjorda efter fuktskadan.

1998 drabbades villan av en läcka i badrummet som ligger på ovanvåningen. Vattenskadan fick konsekvenser inte bara för badrummet utan även för köket och dagligrummet på bottenplan. Dessutom hade fuktskadan lett till frostsprängningar i den västra fasaden. Efter att skadan åtgärdats byttes halva ekparketten i dagligrummet mot ett tarkettgolv med liknande mönster. Vidare förstördes en stor del av köks- och badrumsinredningen som fick rivras ut. Varken badrummet eller köket hade dock kvar något av sin ursprungliga inredning.²

Sedan Hultgren tillträtt 1999 påbörjades en heltäckande renovering av huset som avslutades 2002. Det första som åtgärdades var fasaden vars plastfärg tvättades bort. Därefter lagades fasaden med hydrauliskt kalkbruk och för att få en jämn yta putsades allt med sandkalk. Fasaden avfärgades sedan med en traditionell kalkfärg med ockra som bättre stämde överens med originalfärgen. Vid fasadarbetena avlägsnades vildvinet som täckte stora delar av södra och östra fasaden samt annan växtlighet invid huset.

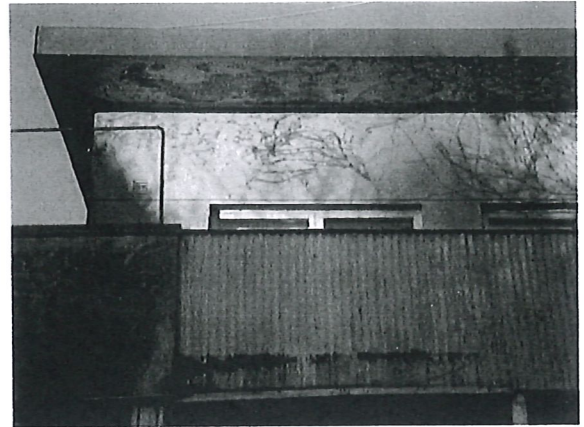
Södra sidan med balkongen som rostade på grund av att balkonggolvet tätats.

Den enda plåt som byttes var balkongens plåtbarriär som fått stora rostskador sedan balkonggolvet någon gång asfalterats. Spalten mellan golvet och barriären tätades så att vattenavrinningen inte fungerade varmed kvarvarande vatten orsakade skador på balkongen. Asfalten revs bort och golvet göts om. Barriären byttes mot en lika den befintliga och målades liksom pelaren och alla plåtarbeten med linoljefärg i grön umbra. Enligt fotografier tagna före återställandet var både barriär och pelare vita. Konstruktionen har också kompletterats med ett stuprör. Såväl målning av barriär, pelare och plåtarbeten innebär en avvikelse från originalfärgsättningen.

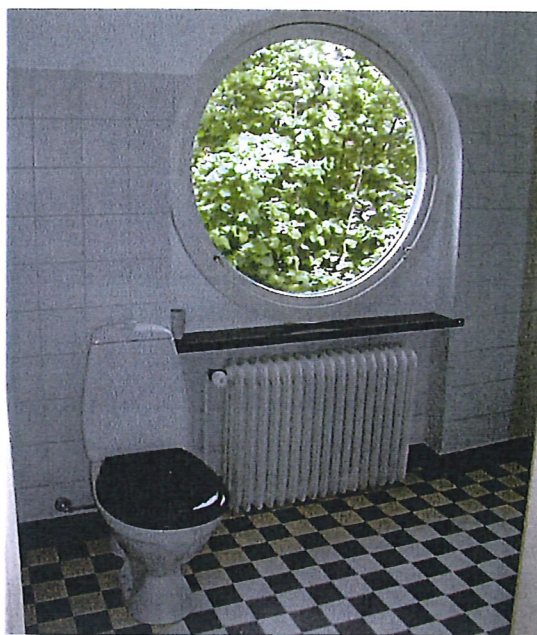
Badrummet har fått nytt sanitetsporcelain och ny inredning sedan huset drabbats av fuktskada.

Badrummet har likaså helt ny inredning och även den är anpassad efter byggnadens kakeltår med bland annat kakel på golv och nedre delen av väggarna samt sanitetsporcelain i äldre funkisstil.

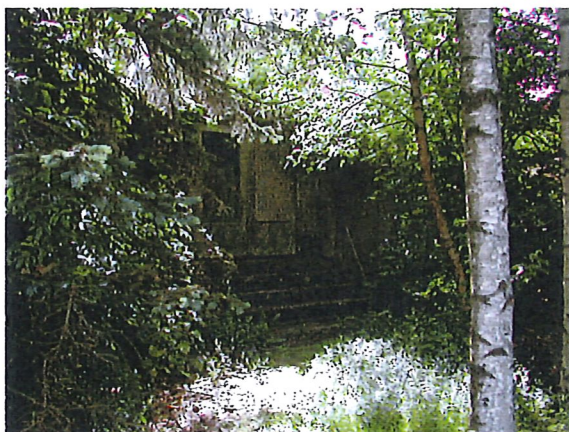
Vävstugan och garaget är förfallet och ligger undanskymd bland uppvuxna träd i tomtens hörn.

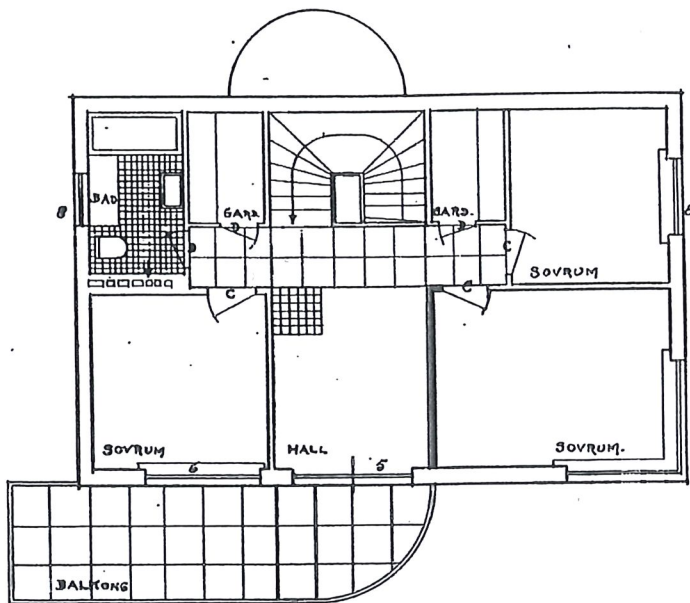
Det enda som förändrats vad gäller rumsdispositionen är att en vägg på övre våningen tagits ner så att hallen, ett av sovrummen, passagen som är markerad med rutor och trappan numera utgör en enhet.
