Besiktningssprotokoll

Anticimex Försäkringsbesiktning – nivå 2

Fastighetsbeteckning: Gantofta 1:201	
Fastighetsägare: Ronnie Jensen	
Fastighetsadress: Backgatan 10	
Postnummer: 253 73	Ort: Gantofta

Besiktningsdatum: 2023-12-15	Protokollnummer: 68018149
Temperatur: 2 °C	Väderlek: Dimma
Tekniker: Joakim Hansson	
E-post: j.hansson@anticimex.se	
Kontor: Helsingborg	
Närvarande: Ronnie Jensen, fastighetsägare. Joakim Hansson, Anticimex.

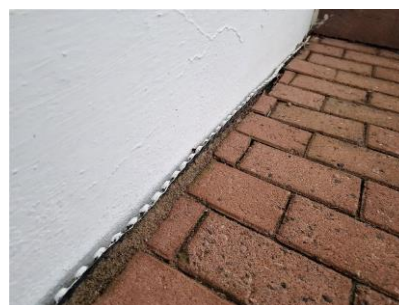
Platonmattans anslutning mot betongplattan på tillbyggnaden saknar avslutningslist.

Detta kan innebära att skräp och vatten tar sig in på fel sida om platonmattan.

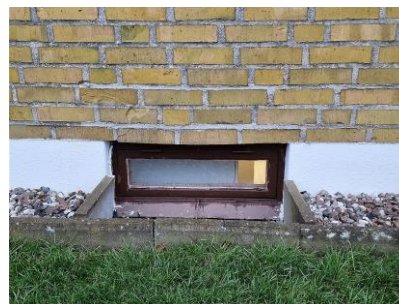
Det förekommer fogsläpp i fasaden ovan fönster. Någon tegelsten är frostsprängd.

Sprickor och fogsläpp i fasaden beror troligen på rostskador i armeringsjärn i fasaden. För att kontrollera detta och förhindrar att nya sprickor uppstår rekommenderas att en byggfackman kontaktas för en fortsatt bedömning.

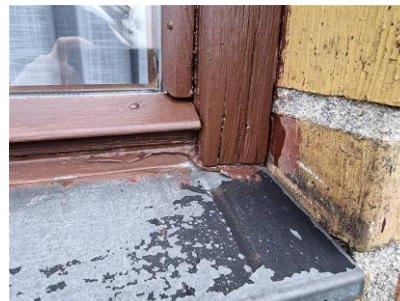
Rötskada noterades i äldre täckbräda.

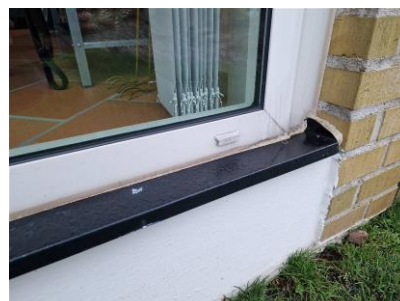
Det noterades bakfall på plåtblecket på tillbyggnaden.

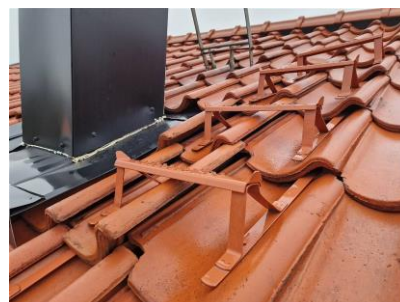
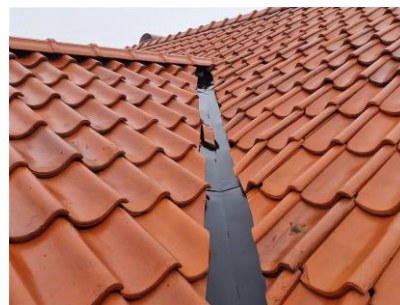
Yttertaket på ursprungshuset är äldre. Tegelpannor vid skorstenen och takstegen sluter inte tätt mot varandra. Det finns en tegelpanna i rännalden som släppt.

Takpannor, plåtdetaljer och underlagspapp har enligt vår bedömning en begränsad livslängd. Eftersom husets taktäckning är äldre har det ett minskat motstånd mot vatteninträning. Detta i sin tur kan leda till fuktskador på träläkt och vidare ner i underliggande konstruktioner.

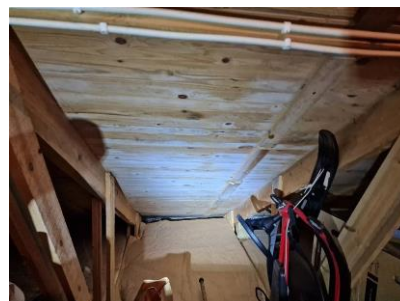
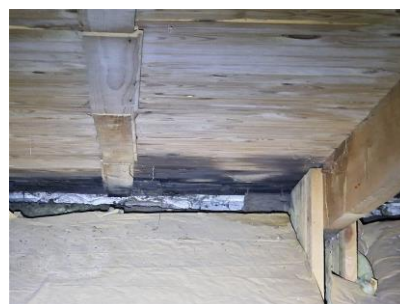
Mikrobiell påväxt finns på underlagstaket.
Vindsluckan saknar tätningslist.

Den upptäckta mikrobiella påväxten på underlagstaket kan vara ett tecken på att vinden tillförs fukt inifrån bostaden och/eller uteluften.

Vi rekommenderar en fördjupad undersökning för att bedöma orsak och omfattning.

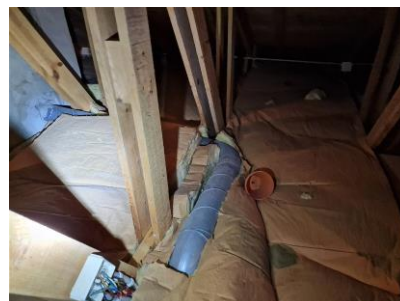
Ventilationskanal i utrymmet är bristfälligt isolerad.

Oisolerade ventilationsrör i ett kallt utrymme medför risk för kondensbildning i rören vilket kan leda till fuktrelaterade skador i angränsande byggnadsdelar.

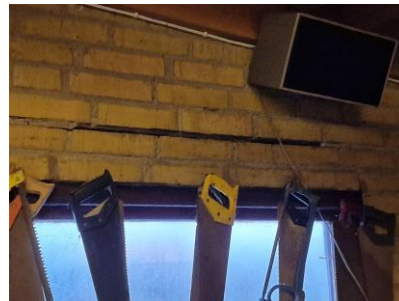
Armeringsjärnen i fasaden är rostangripna.
Fogsläpp förekommer i fasaden.

Se Utvändigt/ Fasad angående kontakt med fackman.

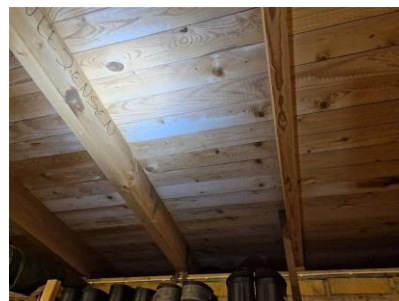
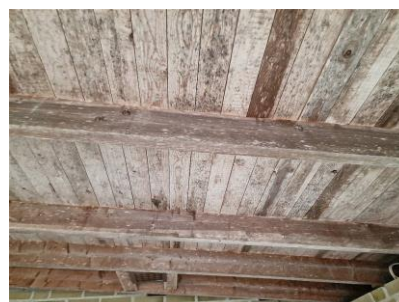
Det noterades mikrobiell påväxt på underlagstaket i garage och carport.

Detta är vanligt förekommande i en carport/i ett garage då man vintertid kör in en varm bil vilket leder till att värmen från bilen kondenserar mot det nedkylda taket.

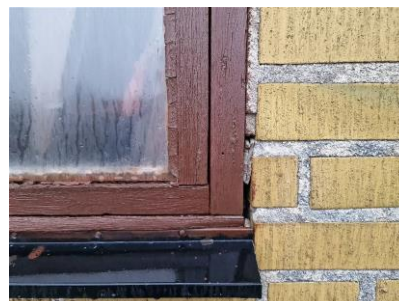
Det noterades fogsläpp mellan fönster och fasad.

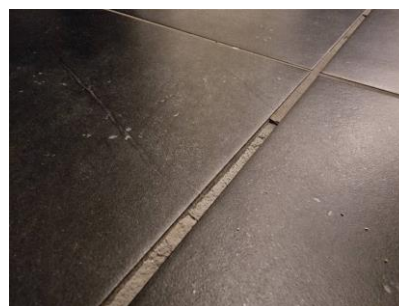
Fogsläpp noterades i klinkergolvet.

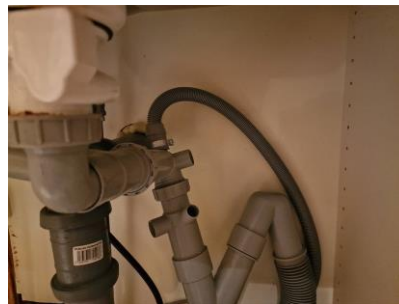
Avloppsslangen från diskmaskinen är inte fixerad.

Avloppsslangen bör fixerad för att hämma vibrationer och minska risken för läckage,

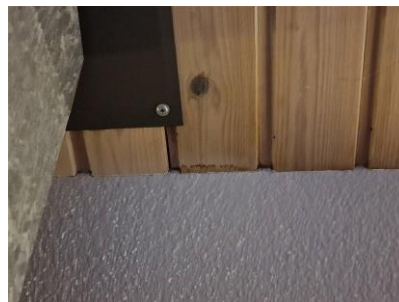
Mindre missfärgning noterades i takpanelen vid skorstenen.

Enligt upplysning från fastighetsägaren åtgärdades ett läckage vid skorstenen för ca 2-3 år sedan.

Fuktindikering utfördes utan anmärkning.

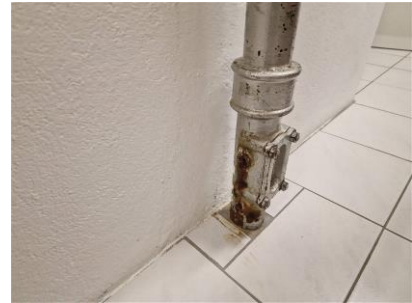
Rostangrepp noterades på avloppsledningen av gjutjärn.

Denna bör hållas under uppsikt för att tidigt kunna upptäcka ett läckage.

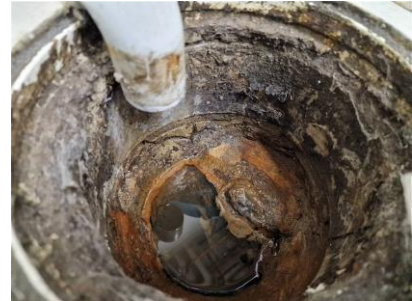
Gjutjärnsbrunnen är rostangripen och bör bytas ut vid framtida renovering.
