# Överlåtelsebesiktning

<b>Fastighetsbeteckning</b>	Linköping Kardinalen 17	<b>Fastighetsägare</b>	Dödsboet efter Sigrid Maja Lena Bertler
<b>Adress</b>	Ringgatan 7	<b>Besiktningdag</b>	2024-02-05
<b>Postnummer och ort</b>	582 52 Linköping		
<b>Väderlek vid besiktningstillfället</b>	Ca 2 °C och klart väder		
<b>Uppdragsnummer</b>	21786		
<b>Uppdragsgivare</b>	Dödsboet efter Sigrid Maja Lena Bertler Ringgatan 7, 582 52 Linköping		
<b>Besiktningssman</b>	Lars Liljeblad, <i>medlem i SBR (Svenska Byggingenjörers Riksförbund)</i> Telefon: Mobiltelefon: 0703-86 91 90 E-post: husbesiktningar@fst-ab.com		
<b>Närvarande</b>	Per Bertler och Lars Liljeblad

# Utlåtande över överlåtelsebesiktning

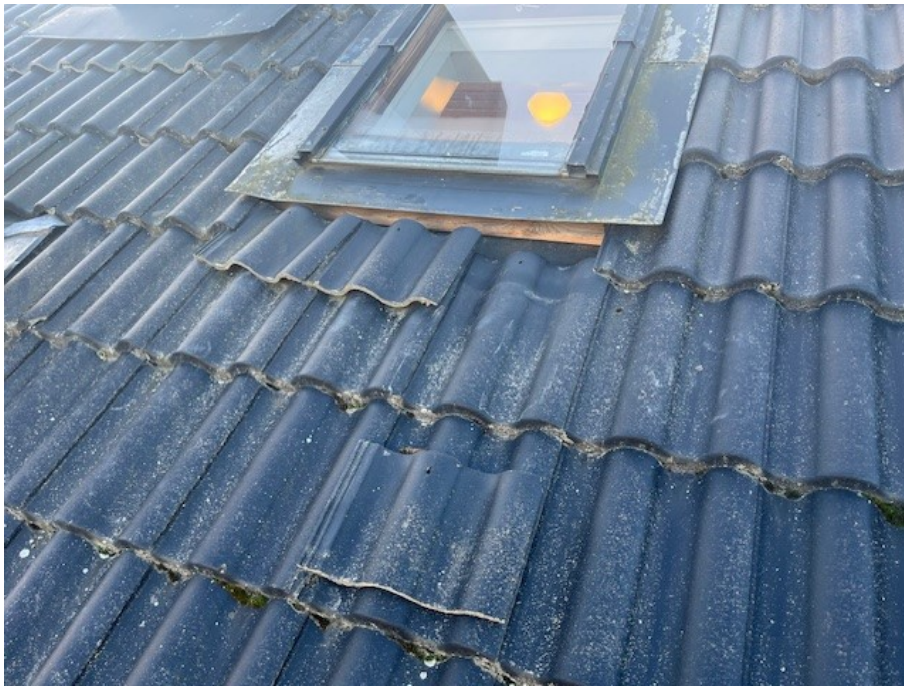
Takpannor som glidit ur sitt rätta läge under takfönster, dessa justerades vid aktuell besiktning.
