Besiktningssprotokoll

Anticimex Försäkringsbesiktning – nivå 2

Fastighetsbeteckning: Neden 6	
Fastighetsägare: Johan & Anna Fahle Björcke	
Fastighetsadress: Tranebergsgatan 3A	
Postnummer: 432 43	Ort: Varberg

Besiktningsdatum: 2024-03-19	Protokollnummer: 68175261
Temperatur: 6 °C	Väderlek: Mulet
Tekniker: Daniel Levin	
E-post: Daniel.Levin@anticimex.se	
Kontor: Halmstad	
Närvarande: Fastighetsägaren

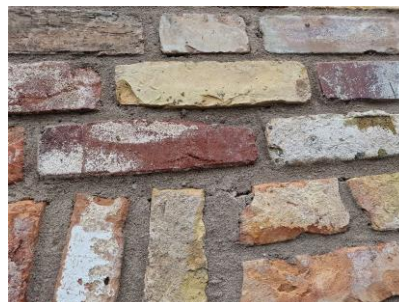
Utvändigt / Fasad

En del tegelstenar är kantstötta.
En spricka noterades i fogen ovanför entrédörren.

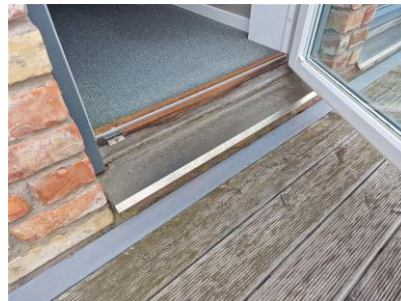
Utvändigt / Fönster / Dörrar

Tröskelblecket till klädkammarens balkongdörr lutar åt fel håll.

Bristen medför att vatten kan tränga ner i bakomliggande konstruktioner med fuktrelaterade skador som möjlig följd.

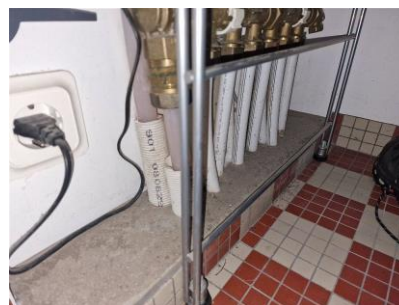
Entréplan / Tvättstuga

Rörgenomföringar finns i golvklackar som delvis sitter nära varandra samt nära golv-/väggvinkeln. Tätskikt finns inte ovanpå golvklackarna. Golvfallet är lokalt bristfälligt utfört.

När rörgenomföringar finns i golvet avviker det från då gällande branschregler. Bristerna medför att vatten kan tränga in i omkringliggande konstruktioner med fuktrelaterade skador som möjlig följd. Om dessa regler och anvisningar inte följs och en skada inträffar riskerar man att få nedsatt eller utebliven skadeersättning från sitt försäkringsbolag.

Vid fuktindikering som utfördes i utrymmet noterades inga förhöjda fuktindikationer.

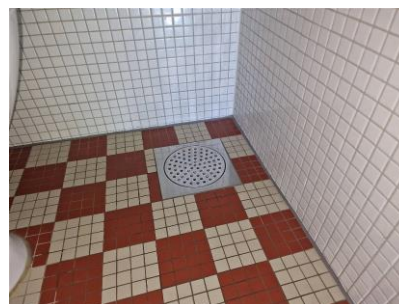
Entréplan / Toalett

En golvbrunn finns i utrymmet som sitter nära väggen.

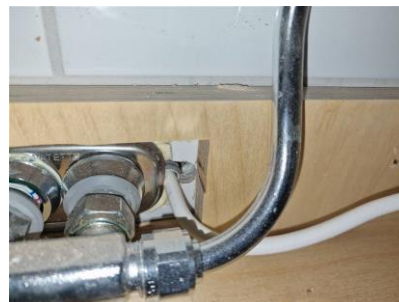
Våning 2 / Dusch/Wc

En otät genomföring för en elkabel finns i väggen under handfatet.

Det finns ökad risk för att vatten vid läckage inte upptäcks i tid, vilket kan leda till fuktrelaterade skador i omkringliggande konstruktioner.

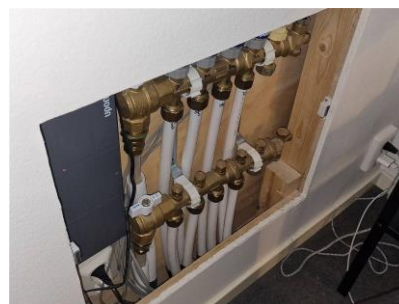
Våning 3 / Sovrum

Golvvärmens rörsamling är placerad i väggen utan vattentät botten.

Det finns ökad risk för att vatten vid läckage inte upptäcks i tid, vilket kan leda till fuktrelaterade skador i omkringliggande konstruktioner.

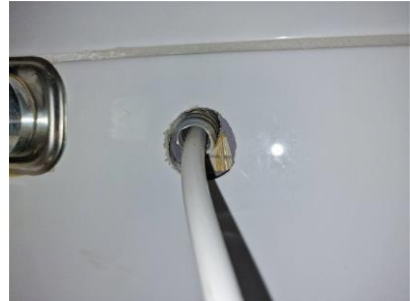
Våning 3 / Dusch/Wc

En otät genomföring för en elkabel finns i väggen under handfatet.

Se under rubriken Våning 2 / Dusch/Wc.

Vid fuktindikering som utfördes i utrymmet noterades inga förhöjda fuktindikationer.
