# Besiktningssprotokoll

Anticimex Försäkringsbesiktning – nivå 1

Fastighetsbeteckning: Övrarunby 2:165	
Fastighetsägare: Sami Cacan & Jacob Cacan	
Fastighetsadress: Nyvägen 3	
Postnummer: 194 47	Ort: Upplands Väsby

Besiktningdatum: 2021-11-22	Protokollnummer: 66614361
Temperatur: -5°C	Väderlek: Klart
Tekniker: Fredrik Carlsson	
E-post: fredrik.carlsson@anticimex.se	
Kontor: Stockholm Norr	
Övriga närvarande: Ingen

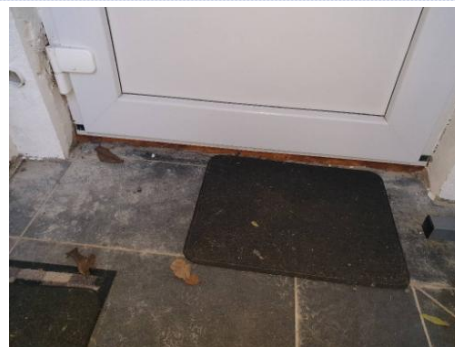
Tröskelbleck saknas under dörr.

-Foder saknas på vissa dörrar.

Avsaknad av tröskelbleck medför att det finns risk för att vatten kan rinna in och orsaka fuktskador på tröskel och/eller i kringliggande vägg.

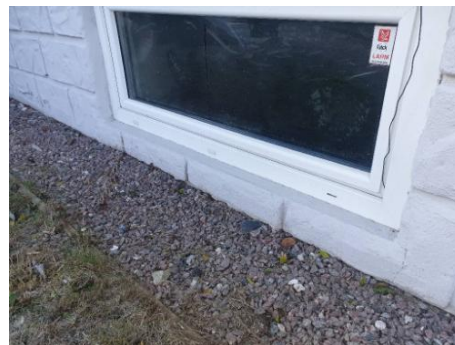
Fönsterbleck saknas på vissa fönster

Avsaknad av fönsterbleck medför en ökad risk för att vatten kan rinna in och orsaka fuktrelaterade skador i omkringliggande konstruktioner.

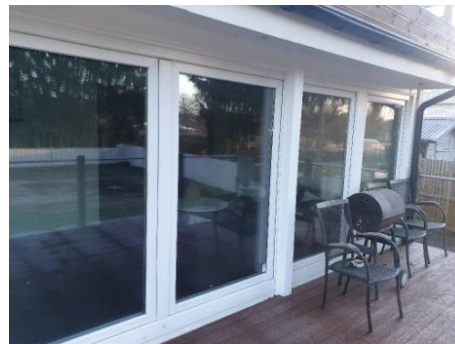
Fönsterrutor i skjutdörrar mot baksidan är trasiga. Det rekommenderas att kontakta en fönsterentreprenör för kontroll och byte.

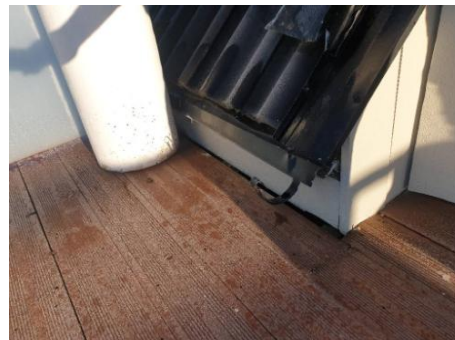
Hängränna saknas på mindre del av taket.

När hängrännor saknas utsätts andra delar av huset för ökad fuktbelastning, vilket i sin tur kan leda till fuktskador i bakomliggande konstruktioner.

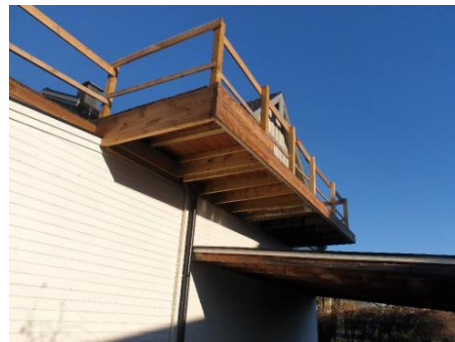
Uppbyggnad av balkongen bedöms inte vara fackmässigt utförd. Det rekommenderas att kontakta en konstruktör för kontroll och om åtgärder behöver vidtas.

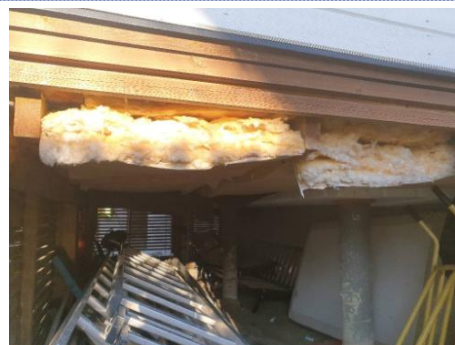
Plintgrund är en riskkonstruktion.

-Delar av blindbotten bedöms ojämnt isolerad och isoleringen är delvis blottad. Risk för kallras.

Uteluftsventilerade grunder med bjälklag av organiskt material har ofta fuktskador på grund av naturlig fuktpåverkan. Detta kan resultera i mikrobiella skador (angrepp av mikroorganismer) och, i värsta fall, rötskador. Mikrobiell lukt kan då spridas till boendemiljön. Se även punkt Allrum

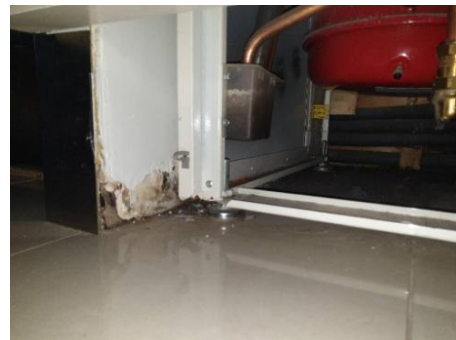
Äldre vattenskada finns i utrymmet under frånluftsvärmepump

-Golvbrunn saknas i utrymmet.

Åtkomliga ytor fuktindikerades utan avvikelser

Vi rekommenderar en fördjupad undersökning för att bedöma orsak och omfattning. Aktuellt försäkringsbolag för byggnaden bör även kontaktas för bedömning om skadan är ersättningsbar eller ej.

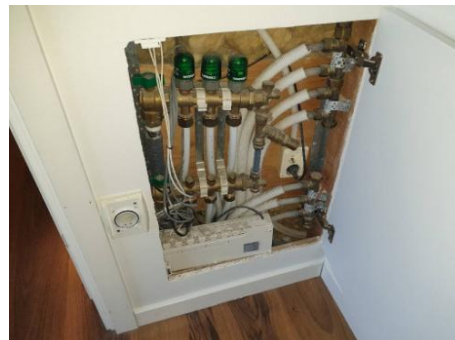
Rörslits saknar vattentät botten.

En rörslits ska ha en vattentät botten och vara försedd med skvallerrör. När det saknas ökar risken för att ett läckage inte upptäcks i tid. Det kan leda till fuktskador i omkringliggande konstruktioner.

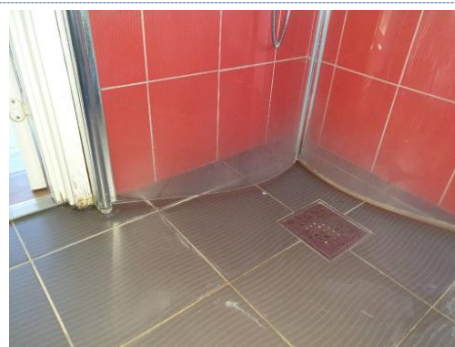
Brister och avvikelser noteras i utrymmet

- Felaktigt golvfall.
- Trasig klinkerplatta vid tröskel.
- Dörrfoder är påverkade av fukt
- Brunnsmanschetten fel monterad i golvbrunnen, sticker fram under klämringen
- Skvallerrör saknas vid wc-stol.

Detta är avvikelser från gällande branschregler och monteringsanvisningar.

Vid fuktindikering som utfördes i utrymmet noterades inga avvikelser.

Eftersom funktionen, som innebär att ytskiktet/tätskiktet ska vara vattentätt, kan vara nedsatt finns en ökad risk att vatten tränger igenom ytskiktet/tätskiktet med vattenskador i omkringliggande konstruktioner som följd.

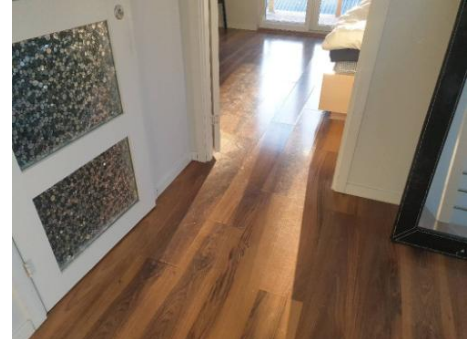
-Resningar i golvet bedöms vara för mycket vatten vid skurning av golvet

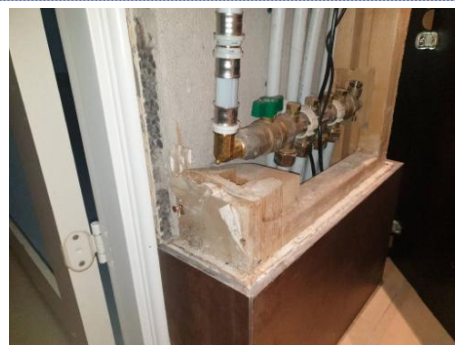
- Mikrobiell påväxt och rostiga skruvar noteras vid slits
- Rörslits saknar vattentät botten

Fuktindikering utan avvikelser.

Den upptäckta fuktskadan kan vara ett tecken på en tidigare eller en pågående fuktskada.

Vi rekommenderar en fördjupad undersökning för att bedöma orsak och omfattning av det som noterats

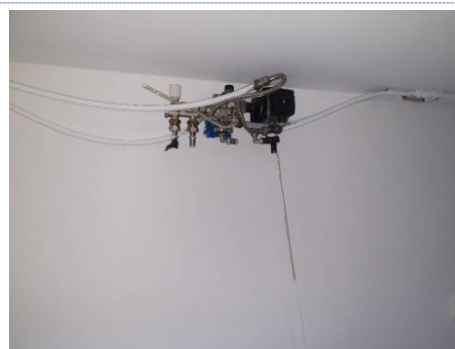
Varmvattenberedare är olämpligt placerad, utrymmet saknar golvbrunn.

Installationen av rören i utrymmet bedöms inte fackmässigt utförda

Det rekommenderas att kontakta en VVS entreprenör för kontroll och lämplig åtgärd.

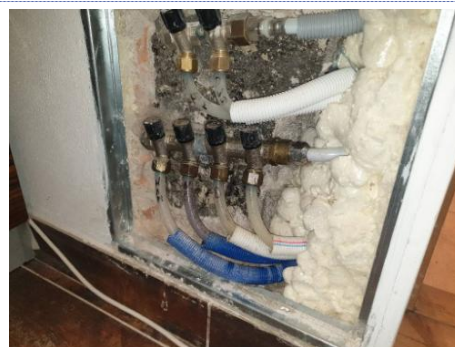
Rörslits saknar vattentät botten.

-Kondens finns på rören

En rörslits ska ha en vattentät botten och vara försedd med skvallerrör. När det saknas ökar risken för att ett läckage inte upptäcks i tid. Det kan leda till fuktskador i omkringliggande konstruktioner.

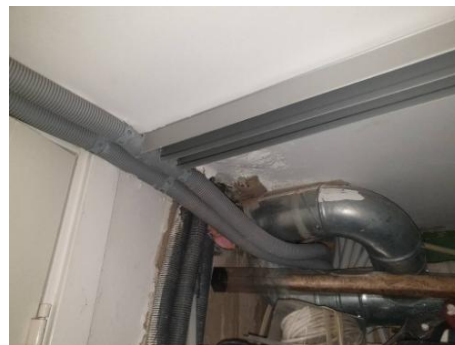
Taket har fuktfläckar.

Vid fuktindikering som utfördes i utrymmet noterades inga avvikelser.

Fuktfläckar kan bero på olika saker, och kan vara ett tecken på en tidigare eller en pågående fuktskada. Se lämnade upplysningar.

Vi rekommenderar en fördjupad undersökning för att bedöma orsak och omfattning.

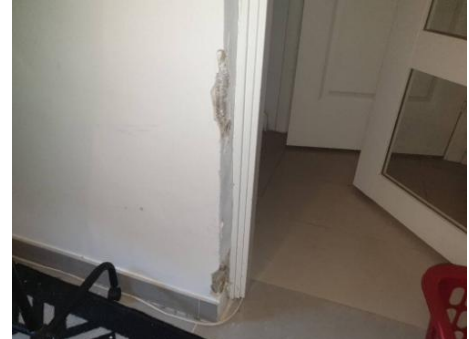
Puts- och färgsläpp finns på innervägg.

Vid fuktindikering som utfördes i utrymmet noterades avvikelser.

En fördjupad undersökning rekommenderas för att fastsätta orsak och omfattning samt lämplig åtgärd.
