Besiktningssprotokoll

Anticimex Försäkringsbesiktning – nivå 1

Fastighetsbeteckning: Brunnby 1:302	
Fastighetsägare: Fernando Andreas Cisternas Valencial & Jenny Camilla Kramar	
Fastighetsadress: Norra Årvägen 21	
Postnummer: 194 57	Ort: Upplands Väsby

Besiktningdatum: 2022-05-30	Protokollnummer: 66937763
Temperatur: 12°C	Väderlek: Klart
Tekniker: Fredrik Carlsson	
E-post: fredrik.carlsson@anticimex.se	
Kontor: Stockholm Norr	
Övriga närvarande: Fastighetsägare

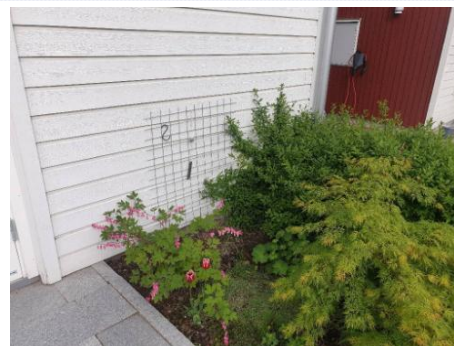
Utvändigt / Markförhållanden

Växter finns i anslutning till byggnaden.

När det finns rabatter och växter nära byggnaden finns risk att fukt stannar kvar i väggarna. Detta kan i sin tur orsaka invändiga fuktskador. Växternas rötter kan också skada grundmuren och sätta dräneringsledningen ur funktion

Området närmast huset rekommenderas att vara fritt från växtlighet.

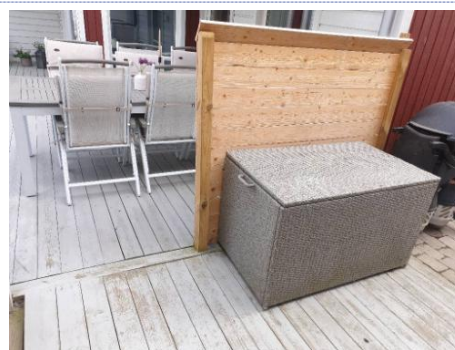
Utvändigt / Altan

Delar av altanen har ett underhållsbehov.

Altanen är placerad nära fasadvägg

Exempelvis vid regn och snösmältning kan altanen öka fuktbelastningen på fasaden. Detta kan medföra fuktrelaterade skador i panelen och omkringliggande konstruktioner.

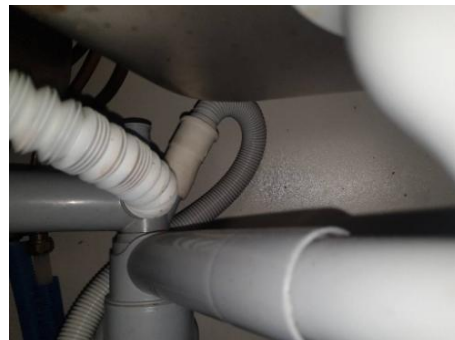
Entréplan / Kök

Avloppsslangen saknar slangklämma och är inte fastmonterade. Se säkervatten.se.

När slangar/ ledningar inte är klamrad är detta en risk ur fuktsynpunkt. Risk finns att rörkopplingar lossnar och vatten strömmar ut över golvet, med fuktrelaterade skador som möjlig följd i omkringliggande konstruktioner.

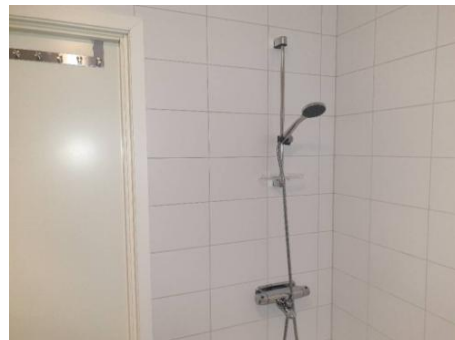
Övre plan / Bad/wc

Dörren är olämpligt placerat.

Vid fuktindikering som utfördes i utrymmet noterades inga avvikelser.

Dörrens placering i våtutrymmet utgör en risk för fuktskador i dörr- och väggkonstruktionen.

För att minska risken för fuktskador på dörr och väggkonstruktion rekommenderas att man skyddar fönstret mot vattenbegjutning.

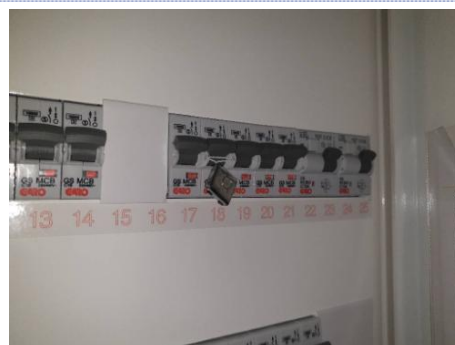
El-centralen

På el centralen har man satt en bygel över en säkringen, det rekommenderas att kontrollera med elektriker om orsaken till detta.

Jordfelsbrytare finns installerad vid elcentralen.
