Utlåtande över utförd överlåtelsebesiktning för säljare

av fastigheten Malmö Basen 31 Palmgatan 5B, 214 34 Malmö

Överlåtelsebesiktning för säljare enligt SBR-Modellen

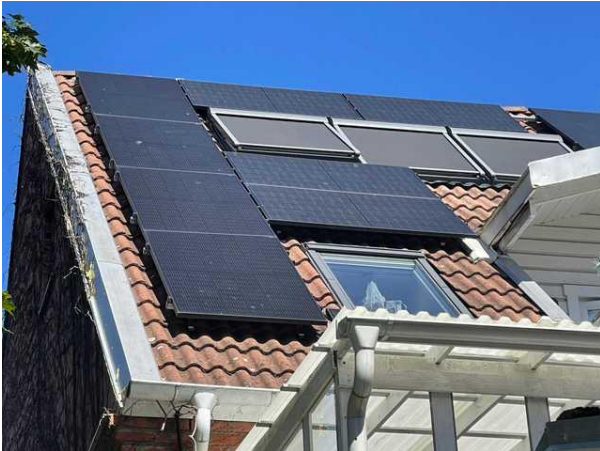
- Underhållet av plåtkonstruktioner/detaljer är eftersatt och rikligt med färgavflagningar noteras. Plåten under är galvaniserad och risken för skador/rost är liten.

Bild 1: Utvändigt, Allmänt, Underhållet av plåtkonstruktioner/detaljer är eftersatt och rikligt med färgavflagningar noteras. Plåten under är galvaniserad och risken fö...

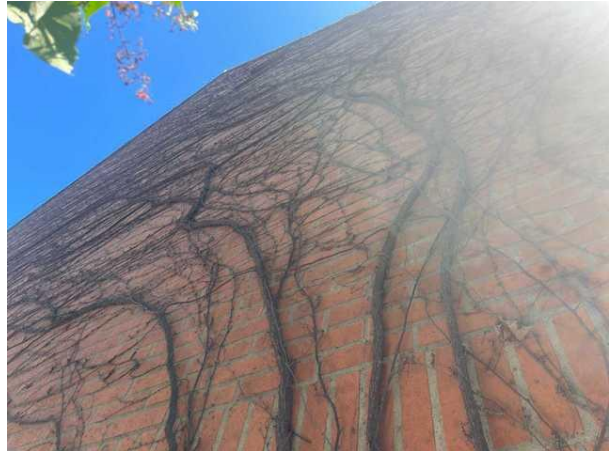
- Rikligt med gamla klängväxter noteras på fasaden. Rötterna är klippta; rekommenderar att resterna avlägsnas.

Bild 2: Utvändigt, Fasad, Rikligt med gamla klängväxter noteras på fasaden. Rötterna är klippta; rekommenderar att resterna avlägsnas.

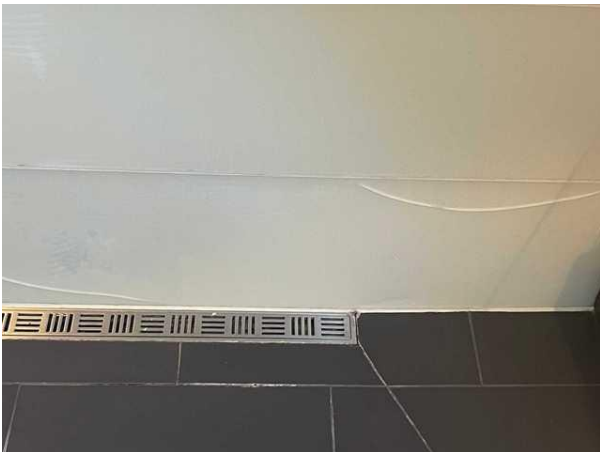
Tvätt/badrum: - Ytsprickor noteras på kakelplattor. Har ej förändrats sen säljaren förvärvade fastigheten. Vid kontroll med fuktindikator indikerades inga förhöjda värden.

Bild 3: Invändigt, Plan 3, Tvätt/badrum, Ytsprickor noteras på kakelplattor. Har ej förändrats sen säljaren förvärvade fastigheten. Vid kontroll med fuktindikator indikerades inga f...

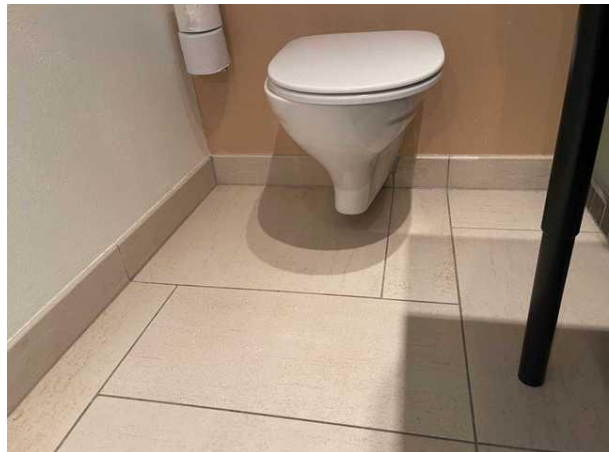
Innebär svårigheter/omöjligt att upptäcka ett eventuellt läckage vilket kan leda till fuktrelaterade skador i angränsande konstruktioner.

Bild 4: Invändigt, Entréplan, Badrum, Dräneringshål för läckageindikation saknas för toalettstolens inbyggda vattencistern. Se riskanalys 3.1.

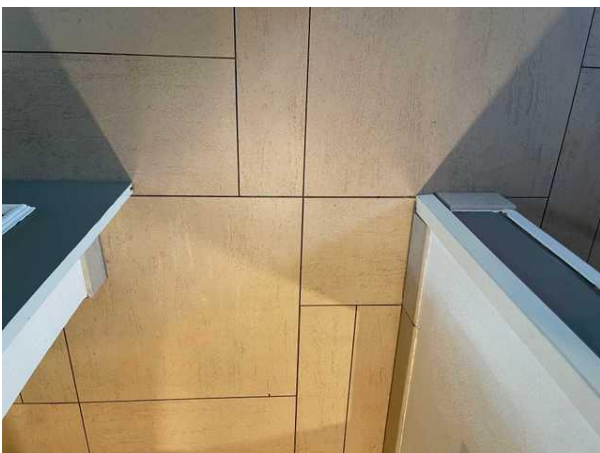
Bild 5: Invändigt, Entréplan, Badrum, Tätskiktets nivå vid tröskeln och tröskelns nivå (saknas helt) i förhållande till golvbrunnen avviker från branschens anvisningar.
