# Besiktningssprotokoll

Anticimex Försäkringsbesiktning – nivå 1

Fastighetsbeteckning: Odenslunda 1:263	
Fastighetsägare: Fadia Salim	
Fastighetsadress: Sköldvägen 2	
Postnummer: 19463	Ort: Upplands Väsby

Besiktningsdatum: 2023-05-22	Protokollnummer: 67606057
Temperatur: 10°C	Väderlek: Sol
Tekniker: Fredrik Carlsson	
E-post: fredrik.carlsson@anticimex.se	
Kontor: Stockholm Norr	
Övriga närvarande: Fastighetsägare

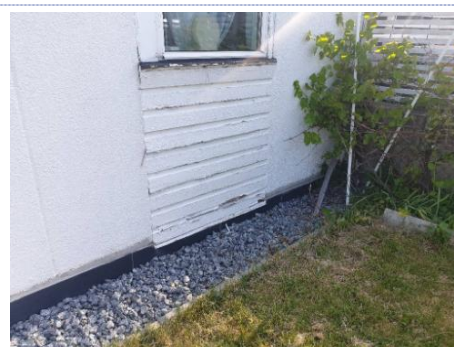
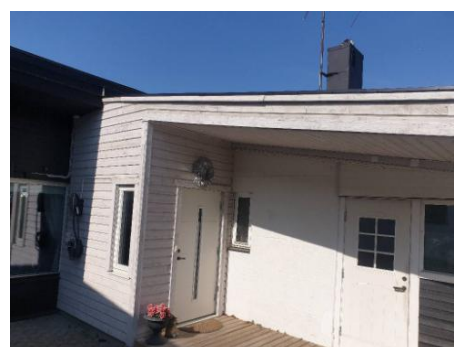
Delar av fasadpanelen är i behov av målning/underhåll.

-Lokala rötskador noteras mot baksidan. Dessa delar kommer behöva bytas ut och kontrolleras.

-Fasadpanel på utbyggnad är endast grundmålad. Plåt detaljer på utbyggnad saknas.

Fasadbeklädnad och träkonstruktioner där målningsbehov finns riskerar att få fukt- och rötskador på grund av sämre vattenavvisande förmåga.

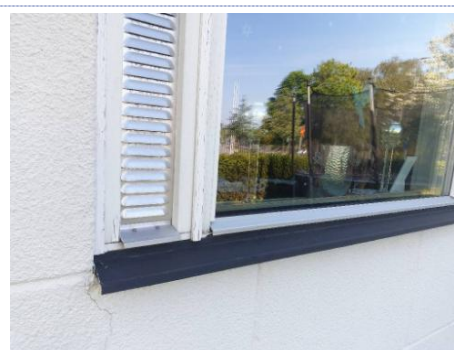
Fönster är i behov av målning/underhåll.

Fönsterbågar och fönsterkarmar där målningsbehov finns riskerar att få fukt- och rötskador på grund av sämre vattenavvisande förmåga.

För att öka livslängden på fönster rekommenderas målning och underhåll.

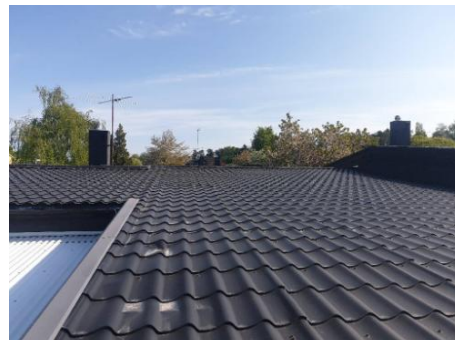
Låglutande tak har fel taktäckning.

- Plåt detaljer vid genomföringar och ståndsivor saknas/bristfälliga
- Äldre papptak under plåten
- Taket är avsnat från stege.

Taktäckningen av plåt är inte anpassad till taklutningen. Risk finns för läckage med fuktskador som följd.
