Besiktningssprotokoll

Anticimex Försäkringsbesiktning – nivå 2

Fastighetsbeteckning: Näsbypark 50:18	
Fastighetsägare: Sam Michael Ekman & Christina Hasselrot	
Fastighetsadress: Slottsvägen 72	
Postnummer: 183 52	Ort: Täby

Besiktningdatum: 2022-09-28	Protokollnummer: 67195251
Temperatur: 15 °C	Väderlek: Mulet
Tekniker: Nicklas Larsson	
E-post: nicklas.larsson@Anticimex.se	
Kontor: Stockholm Norr	
Närvarande: Fastighetsägare

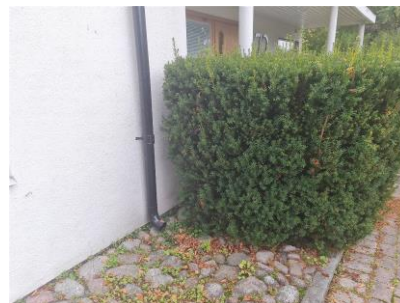
Växter finns i anslutning till byggnaden.

När det finns rabatter och växter nära byggnaden finns risk att fukt stannar kvar i väggarna. Detta kan i sin tur orsaka invändiga fuktskador. Växternas rötter kan också skada grundmuren och sätta dräneringsledningen ur funktion.

Området närmast huset rekommenderas att vara fritt från växtlighet.

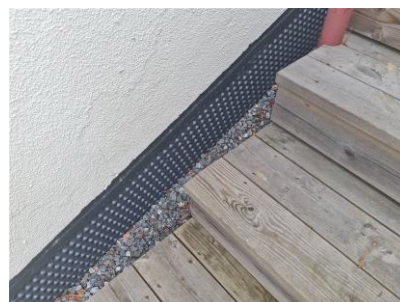
Utvändigt fuktskydd ligger oskyddat ovan mark.

Risk finns att det utvändiga fuktskyddet skadas och funktionen försämras.

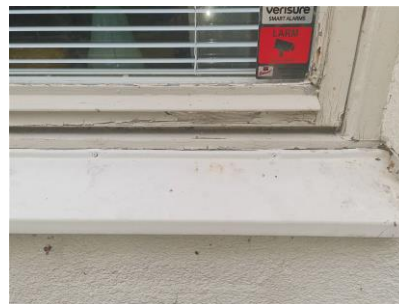
Fönster är i varierande grad behov av målning/underhåll.

Fönster och karmar där målningsbehov finns riskerar att få fukt- och rötskador på grund av sämre vattenavvisande förmåga.

För att öka livslängden på fönster rekommenderas målning och underhåll.

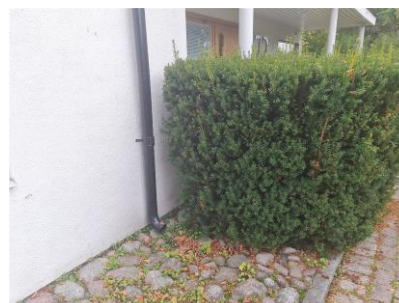
Stuprör är inte anslutet till markledning.

Stuprör som inte är anslutet till markledning kan medföra en ökad fuktbelastning på grundmur/sockel som i sin tur kan leda till fuktrelaterade skador.

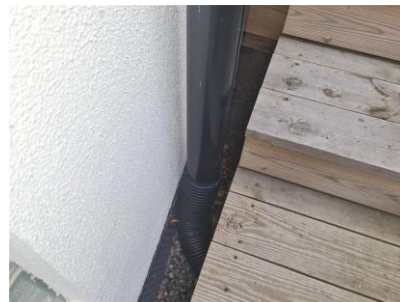
Lövsilar finns inte.

När det saknas lövsilar så finns det risk att det blir stopp i dagvattenledningen.

För att hindra stopp i dagvattenledningar rekommenderas komplettering av lövsilar.

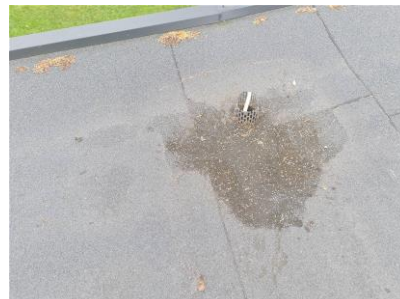
På det låglutande taket finns en takbrunn som går ner i ett invändigt takavlopp (viktigt att hålla rent vid takbrunnen)

Anmärkningen utgör en ökad risk för fuktskador i takkonstruktionen

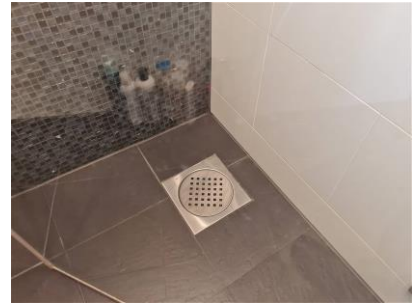
Golvbrunnen är placerad för nära vägg.

Det finns risk att tätskiktet inte har kunnat anslutas på rätt sätt, vilket kan leda till fuktskador.

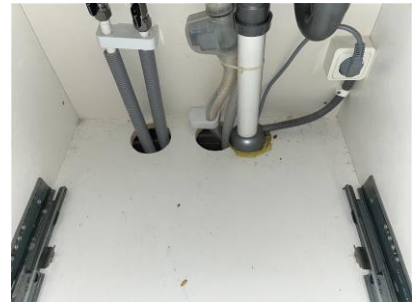
Fuktskydd saknas i diskbänksskåp.

Utan fuktskydd är det svårt att upptäcka läckage från rörledningar. Vatten kan då tränga in i omkringliggande konstruktioner och orsaka fuktskador.

För att upptäcka eventuella läckage, installera ett fuktskydd.
